# Lote 1 - Rota: Noroeste

Diagnóstico da Calçada	Qualidade do Serviço	
Endereço: Av. Brigadeiro Eduardo Gomes, 1520	62	C
Data do Registro: 13/11/2019 15:13:37		
Num. Lote CTM: 130617600400

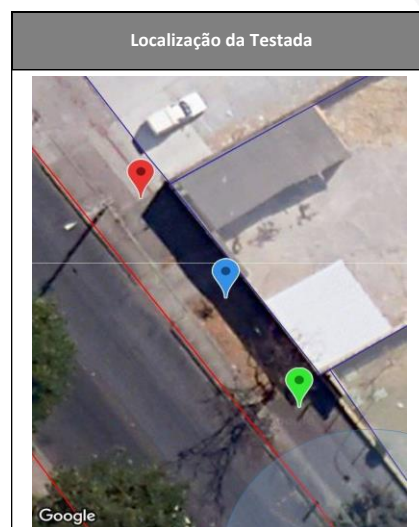
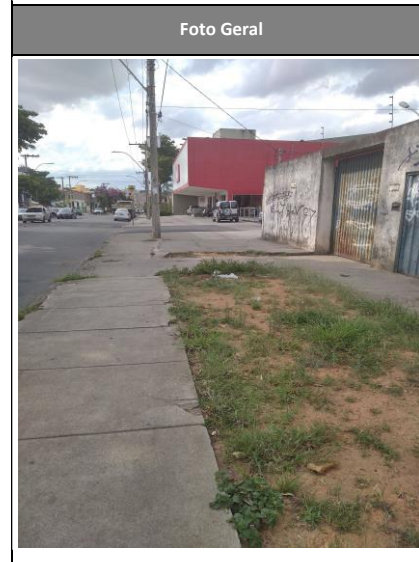
ID	Itens Avaliados	Respostas	Nota
P_1	O Mobiliário urbano está dentro da faixa de serviço de 70 cm ?	Sim	-
P_2	Qual a largura livre do Passeio ?	Acima de 1.50 m	10
P_3	Tipo de revestimento da calçada ?	Concreto	10
P_4	Existência de Buracos ?	Poucos	5
P_5	Condições Gerais do Piso e meio-fio da calçada ?	Regular	5
P_6	Presença de desníveis ?	Leve	7
P_7	Tem rebaixamento de calçada para Pedestre ?	Não	10
P_8	Possui piso tátil ao longo da Calçada ?	Não	-
P_9	A calçada Possui Rebaixamento de Veículos correto ?	Não	0
P_10	Existência de altura livre menor que 2,10 m ?	Não	-
P_11	O Passeio está no padrão da SMPU ?	Não	0
P_12	A testada possui prática de estacionamento sobre o passeio ?	Não	10
P_13	Existe algum dispositivo de Drenagem sobre a calçada ?	Não	0
P_14	Existe PED em frente a testada ?	Não	-
P_15	Existe FTP em frente a testada ?	Não	-
P_16	Classificação geral da calçada pelo pesquisador.	Regular	5
