# Lote 1 - Rota: Noroeste

Diagnóstico da Calçada	Qualidade do Serviço	
Endereço: Av. Ivaí, 1030	55	C
Data do Registro: 12/11/2019 15:22:45		
Num. Lote CTM: 130082200245

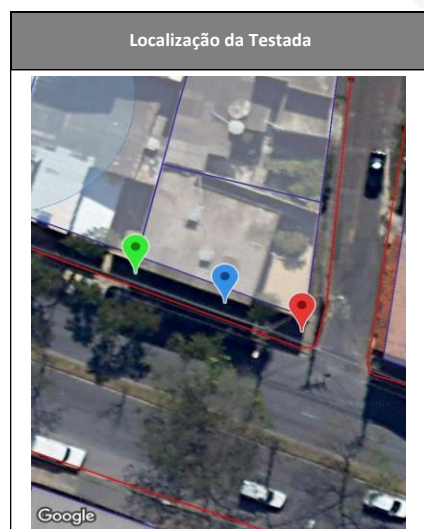
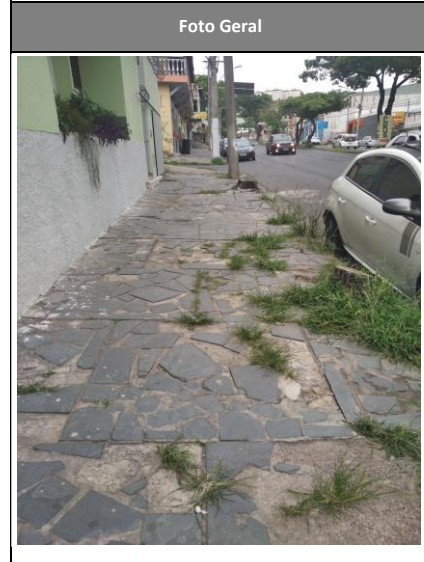
ID	Itens Avaliados	Respostas	Nota
P_1	O Mobiliário urbano está dentro da faixa de serviço de 70 cm ?	Sim	-
P_2	Qual a largura livre do Passeio ?	Acima de 1.50 m	10
P_3	Tipo de revestimento da calçada ?	Outro	0
P_4	Existência de Buracos ?	Poucos	5
P_5	Condições Gerais do Piso e meio-fio da calçada ?	Regular	5
P_6	Presença de desníveis ?	Nenhum	10
P_7	Tem rebaixamento de calçada para Pedestre ?	Não	10
P_8	Possui piso tátil ao longo da Calçada ?	Não	-
P_9	A calçada Possui Rebaixamento de Veículos correto ?	Não	0
P_10	Existência de altura livre menor que 2,10 m ?	Não	-
P_11	O Passeio está no padrão da SMPU ?	Não	0
P_12	A testada possui prática de estacionamento sobre o passeio ?	Não	10
P_13	Existe algum dispositivo de Drenagem sobre a calçada ?	Não	0
P_14	Existe PED em frente a testada ?	Não	-
P_15	Existe FTP em frente a testada ?	Não	-
P_16	Classificação geral da calçada pelo pesquisador.	Regular	5
