# Lote 4 - Rota: Raja Gabaglia

Diagnóstico da Calçada	Qualidade do Serviço	
Endereço: Av. Raja Gabaglia, 4727	<b>85</b>	<b>B</b>
Data do Registro: 11/11/2019 12:36:45		
Num. Lote CTM: 90789600080

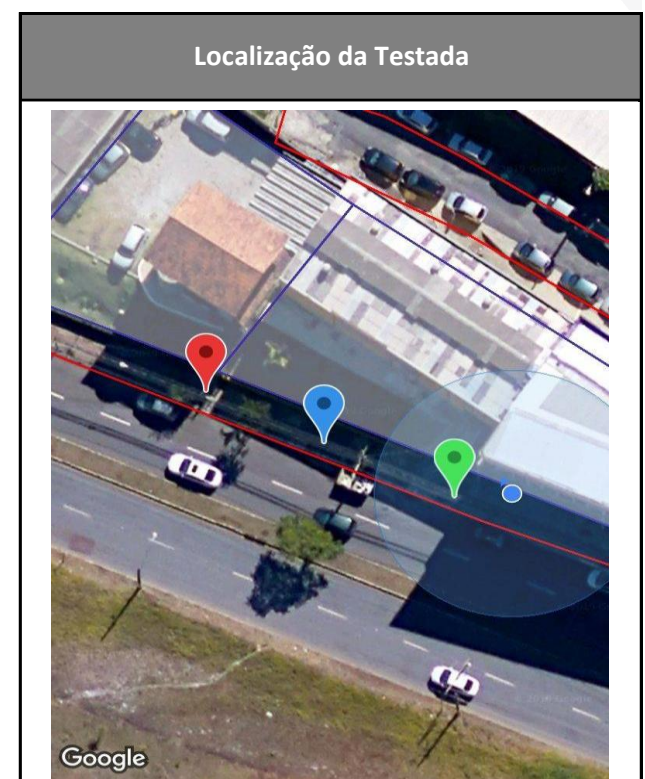
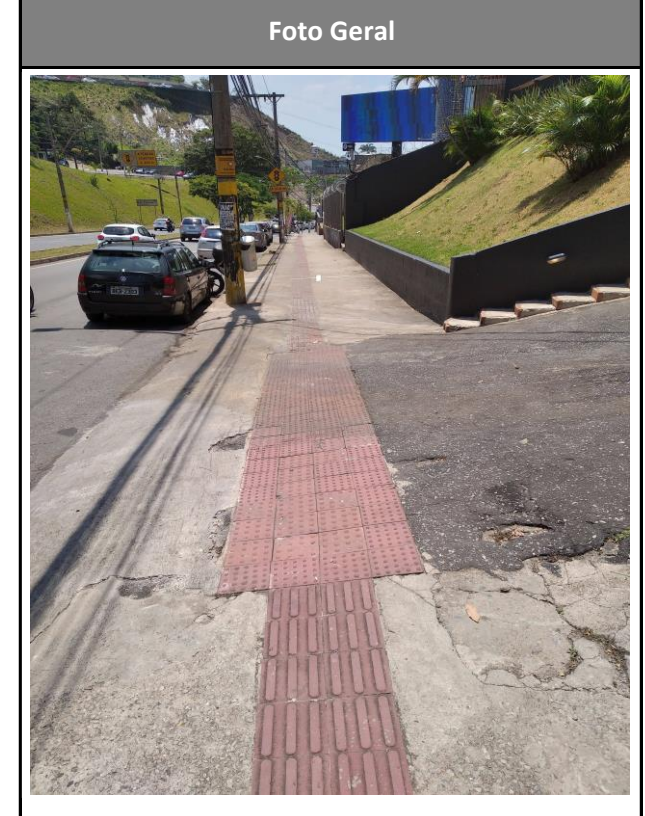
ID	Itens Avaliados	Respostas	Nota
P_1	O Mobiliário urbano está dentro da faixa de serviço de 70 cm ?	Sim	-
P_2	Qual a largura livre do Passeio ?	Acima de 1.50 m	10
P_3	Tipo de revestimento da calçada ?	Concreto	10
P_4	Existencia de Buracos ?	Nenhum	10
P_5	Condições Gerais do Piso e meio-fio da calçada ?	Ótimo(a)	10
P_6	Presença de desniveis ?	Nenhum	10
P_7	Tem rebaixamento de calçada para Pedestre ?	Não	10
P_8	Possui piso tátil ao longo da Calçada ?	Sim	-
P_9	A calçada Possui Rebaixamento de Veiculos correto ?	Não	0
P_10	Existencia de altura livre menor que 2,10 m ?	Não	-
P_11	O Passeio está no padrao da SMPU ?	Sim	5
P_12	A testada possui prática de estacionamento sobre o passeio ?	Não	10
P_13	Existe algum dispositivo de Drenagem sobre a calçada ?	Não	0
P_14	Existe PED em frente a testada ?	Não	-
P_15	Existe FTP em frente a testada ?	Não	-
P_16	Classificação geral da calçada pelo pesquisador.	Ótimo(a)	10
