Diagnóstico da Calçada	Qualidade do Serviço	
Endereço: Av. Portugal, 2569	73	B
Data do Registro: 19/11/2019 10:47:06		
Num. Lote CTM: 200072400670

Diagnóstico da Calçada	Qualidade do Serviço		Complemento do Diagnóstico
Endereço: Av. Portugal, 2569 Data do Registro: 19/11/2019 10:47:06 Num. Lote CTM: 200072400670	73	B

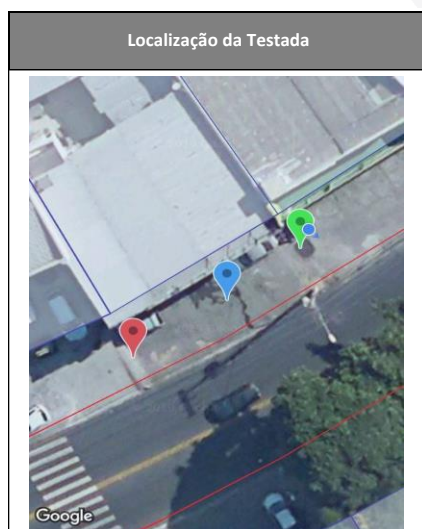
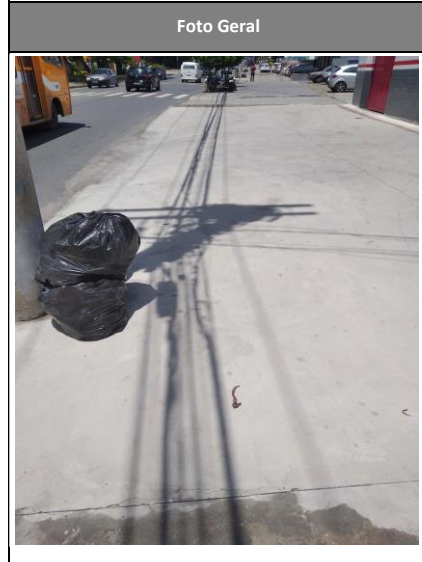
ID	Itens Avaliados	Respostas	Nota
P_1	O Mobiliário urbano está dentro da faixa de serviço de 70 cm ?	Sim	-
P_2	Qual a largura livre do Passeio ?	Acima de 1.50 m	10
P_3	Tipo de revestimento da calçada ?	Concreto	10
P_4	Existência de Buracos ?	Nenhum	10
P_5	Condições Gerais do Piso e meio-fio da calçada ?	Ótimo(a)	10
P_6	Presença de desníveis ?	Médio	3
P_7	Tem rebaixamento de calçada para Pedestre ?	Não	10
P_8	Possui piso tátil ao longo da Calçada ?	Não	-
P_9	A calçada Possui Rebaixamento de Veículos correto ?	Não	0
P_10	Existência de altura livre menor que 2,10 m ?	Não	-
P_11	O Passeio está no padrão da SMPU ?	Não	0
P_12	A testada possui prática de estacionamento sobre o passeio ?	Não	10
P_13	Existe algum dispositivo de Drenagem sobre a calçada ?	Não	0
P_14	Existe PED em frente a testada ?	Não	-
P_15	Existe FTP em frente a testada ?	Não	-
P_16	Classificação geral da calçada pelo pesquisador.	Ótimo(a)	10
