Diagnóstico da Calçada	Qualidade do Serviço	
Endereço: Rua Rio Grande do Norte, 1549	61	C
Data do Registro: 14/11/2019 10:25:17		
Num. Lote CTM: 10022000230

Diagnóstico da Calçada	Qualidade do Serviço		Complemento do Diagnóstico
Endereço: Rua Rio Grande do Norte, 1549 Data do Registro: 14/11/2019 10:25:17 Num. Lote CTM: 10022000230	61	C

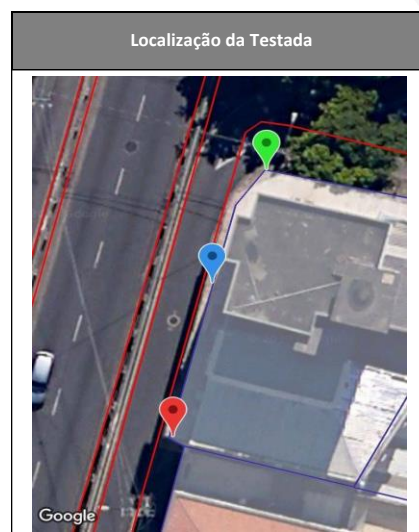
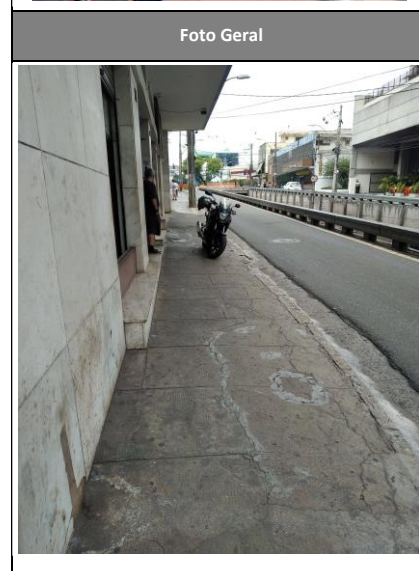
ID	Itens Avaliados	Respostas	Nota
P_1	O Mobiliário urbano está dentro da faixa de serviço de 70 cm ?	Sim	-
P_2	Qual a largura livre do Passeio ?	Acima de 1.50 m	10
P_3	Tipo de revestimento da caçada ?	Concreto	8
P_4	Existência de Buracos ?	Nenhum	5
P_5	Condições Gerais do Piso e meio-fio da calçada ?	Ótimo(a)	5
P_6	Presença de desníveis ?	Leve	10
P_7	Tem rebaixamento de calçada para Pedestre ?	Sim	8
P_8	Possui piso tátil ao longo da Calçada ?	Não	-
P_9	A calçada Possui Rebaixamento de Veículos correto ?	N.A	0
P_10	Existência de altura livre menor que 2,10 m ?	Não	-
P_11	O Passeio está no padrão da SMPU ?	Não	0
P_12	A testada possui prática de estacionamento sobre o passeio ?	Sim	10
P_13	Existe algum dispositivo de Drenagem sobre a calçada ?	Não	0
P_14	Existe PED em frente a testada ?	Não	-
P_15	Existe FTP em frente a testada ?	Sim	-
P_16	Classificação geral da calçada pelo pesquisador.	Regular	5
