Diagnóstico da Calçada	Qualidade do Serviço	
Endereço: Av. Ivaí, s/nº	55	C
Data do Registro: 12/11/2019 14:51:01		
Num. Lote CTM: 130090800015

Lote 1 - Rota: Noroeste

FRATAR
ENGENHARIA CONSULTIVA

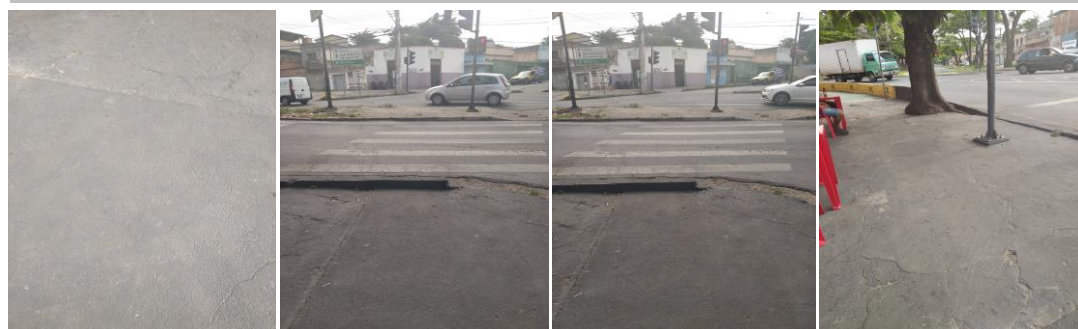
Fotos Complementares - Detalhes do Passeio

ID	Itens Avaliados	Respostas	Nota
P_1	O Mobiliário urbano está dentro da faixa de serviço de 70 cm ?	Sim	-
P_2	Qual a largura livre do Passeio ?	Acima de 1.50 m	10
P_3	Tipo de revestimento da calçada ?	Concreto	10
P_4	Existência de Buracos ?	Poucos	5
P_5	Condições Gerais do Piso e meio-fio da calçada ?	Regular	5
P_6	Presença de desníveis ?	Nenhum	10
P_7	Tem rebaixamento de calçada para Pedestre ?	Não, mas deveria ter.	0
P_8	Possui piso tátil ao longo da Calçada ?	Não	-
P_9	A calçada Possui Rebaixamento de Veículos correto ?	N.A	0
P_10	Existência de altura livre menor que 2,10 m ?	Não	-
P_11	O Passeio está no padrão da SMPU ?	Não	0
P_12	A testada possui prática de estacionamento sobre o passeio ?	Não	10
P_13	Existe algum dispositivo de Drenagem sobre a calçada ?	Não	0
P_14	Existe PED em frente a testada ?	Não	-
P_15	Existe FTP em frente a testada ?	Sim	-
P_16	Classificação geral da calçada pelo pesquisador.	Regular	5
