Diagnóstico da Calçada	Qualidade do Serviço	
Endereço: Av. Cristovão Colombo, 571	66	C
Data do Registro: 02/11/2019 12:22:31		
Num. Lote CTM: 10065200200

Diagnóstico da Calçada	Qualidade do Serviço		Complemento do Diagnóstico
Endereço: Av. Cristovão Colombo, 571 Data do Registro: 02/11/2019 12:22:31 Num. Lote CTM: 10065200200	66	C

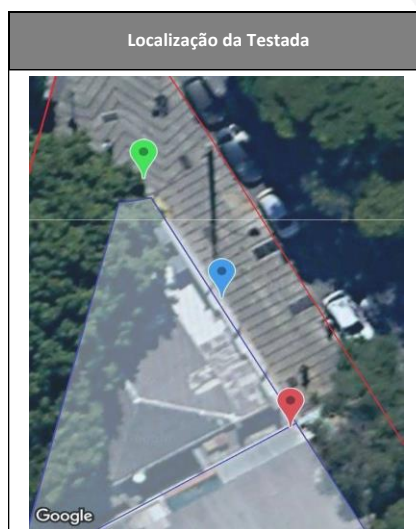
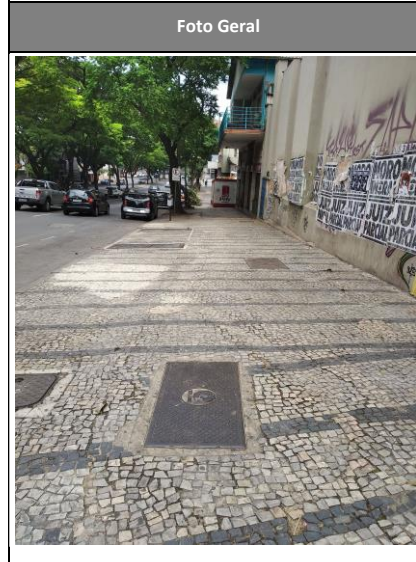
ID	Itens Avaliados	Respostas	Nota
P_1	O Mobiliário urbano está dentro da faixa de serviço de 70 cm ?	Sim	-
P_2	Qual a largura livre do Passeio ?	Acima de 1.50 m	10
P_3	Tipo de revestimento da calçada ?	Pedra Portuguesa	8
P_4	Existência de Buracos ?	Nenhum	5
P_5	Condições Gerais do Piso e meio-fio da calçada ?	Regular	0
P_6	Presença de desníveis ?	Nenhum	10
P_7	Tem rebaixamento de calçada para Pedestre ?	Sim	8
P_8	Possui piso tátil ao longo da Calçada ?	Não	-
P_9	A calçada Possui Rebaixamento de Veículos correto ?	N.A	0
P_10	Existência de altura livre menor que 2,10 m ?	Não	-
P_11	O Passeio está no padrão da SMPU ?	Não	0
P_12	A testada possui prática de estacionamento sobre o passeio ?	Não	10
P_13	Existe algum dispositivo de Drenagem sobre a calçada ?	Não	0
P_14	Existe PED em frente a testada ?	Não	-
P_15	Existe FTP em frente a testada ?	Sim	-
P_16	Classificação geral da calçada pelo pesquisador.	Regular	0

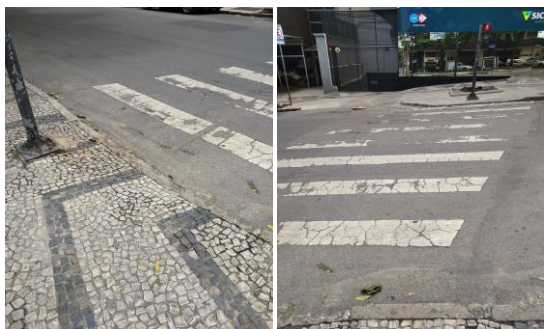
Fotos Complementares - Detalhes do Passeio

ID	Itens Avaliados	Respostas	Nota
P_7_1	Qual tipo do Rebaixo ?	Rebaixo Tipo 1 (trapézio)	0
P_7_1_1	Se for do Tipo 1, Passeio possui largura livre de 1,2 m ?	Sim	0
P_7_1_2	Se for do Tipo 1, O rebaixo tem abas conforme a norma ?	Não	-1
P_7_2	A rampa do rebaixo tem Inclinação da norma (8,33%) ?	Sim	0
P_7_3	O rebaixo possui piso tátil ?	Não tem nenhum	-1
P_7_3_1	O piso tátil de alerta e direcional do rebaixo está conforme a norma ?	0	0
P_8_1	O piso tátil está no eixo da faixa livre ?	0	0
P_8_2	Se tem uma leve mudança de direção está conforme a norma ?	0	0
P_8_3	Se tem mudança de direção de 90º ou maior está conforme a norma ?	0	0
P_8_4	Se tem mudança de direção de três faixas direcionais está conforme a norma ?	0	0
P_8_5	Se tem mudança de direção de quatro faixas direcionais está conforme a norma?	0	0
P_8_6	Tem piso tátil em pontos de ônibus conforme a norma?	0	0
P_8_7	O piso tátil tem conexão com os lotes vizinhos?	0	0

P_8_8	O piso tátil está em boas condições aparentes?	0	0
P_8_9	O piso tátil apresenta desenho com bom senso?	0	0
P_13_1	Dispositivo de Drenagem está devidamente instalado e bem conservado?	0	0
P_13_2	Dispositivo de Drenagem oferece risco para caminamento seguro de pedestre?	0	0
