Lote 4 - Rota: Contorno

Diagnóstico da Calçada	Qualidade do Serviço	
Endereço: Av.Contorno, 9569	55	C
Data do Registro: 28/10/2019 16:32:46		
Num. Lote CTM: 20170500260

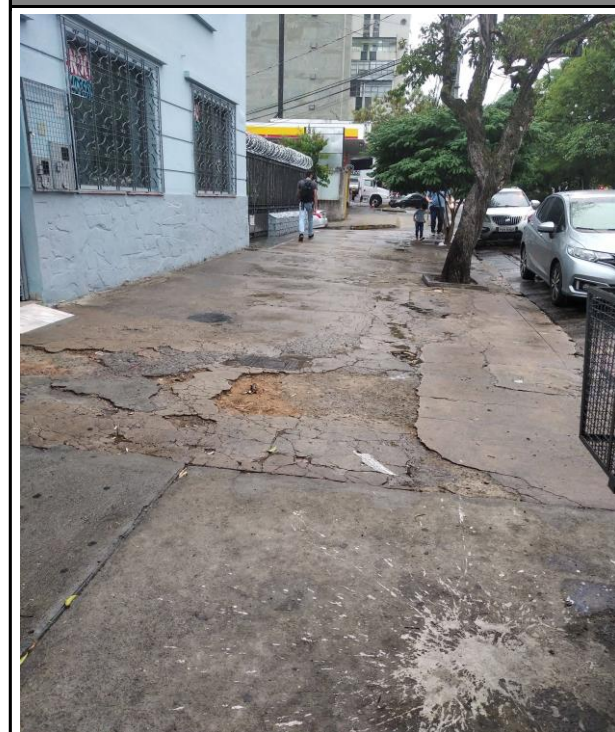
Foto Geral

ID	Itens Avaliados	Respostas	Nota
P_1	O Mobiliário urbano está dentro da faixa de serviço de 70 cm ?	Sim	-
P_2	Qual a largura livre do Passeio ?	Acima de 1.50 m	10
P_3	Tipo de revestimento da calçada ?	Concreto	10
P_4	Existencia de Buracos ?	Poucos	5
P_5	Condições Gerais do Piso e meio-fio da calçada ?	Péssimo	0
P_6	Presença de desniveis ?	Nenhum	10
P_7	Tem rebaixamento de calçada para Pedestre ?	Não, mas deveria ter.	0
P_8	Possui piso tátil ao longo da Calçada ?	Não	-
P_9	A calçada Possui Rebaixamento de Veiculos correto ?	Sim	10
P_10	Existencia de altura livre menor que 2,10 m ?	Não	-
P_11	O Passeio está no padrao da SMPU ?	Não	0
P_12	A testada possui prática de estacionamento sobre o passeio ?	Não	10
P_13	Existe algum dispositivo de Drenagem sobre a calçada ?	Não	0
P_14	Existe PED em frente a testada ?	Não	-
P_15	Existe FTP em frente a testada ?	Sim	-
P_16	Classificação geral da calçada pelo pesquisador.	Ruim	0
