Lote 1 - Rota: Padre Pedro Pinto

FRATAR
ENGENHARIA CONSULTIVA

Diagnóstico da Calçada	Qualidade do Serviço	
Endereço: Rua Padre Pedro Pinto, 2021	70	C
Data do Registro: 21/11/2019 12:09:51		
Num. Lote CTM: 190695400185

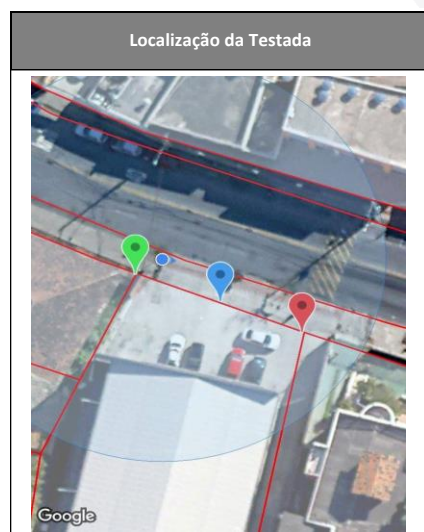
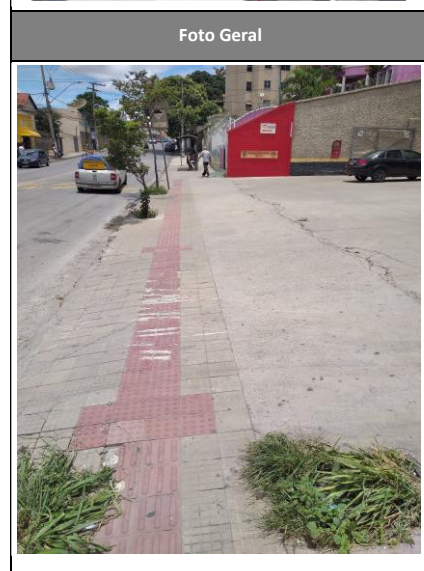
ID	Itens Avaliados	Respostas	Nota
P_1	O Mobiliário urbano está dentro da faixa de serviço de 70 cm ?	Sim	-
P_2	Qual a largura livre do Passeio ?	Acima de 1.50 m	10
P_3	Tipo de revestimento da calçada ?	Concreto	10
P_4	Existência de Buracos ?	Nenhum	10
P_5	Condições Gerais do Piso e meio-fio da calçada ?	Regular	5
P_6	Presença de desníveis ?	Nenhum	10
P_7	Tem rebaixamento de calçada para Pedestre ?	Não	10
P_8	Possui piso tátil ao longo da Calçada ?	Sim	-
P_9	A calçada Possui Rebaixamento de Veículos correto ?	Não	0
P_10	Existência de altura livre menor que 2,10 m ?	Não	-
P_11	O Passeio está no padrão da SMPU ?	Não	0
P_12	A testada possui prática de estacionamento sobre o passeio ?	Não	10
P_13	Existe algum dispositivo de Drenagem sobre a calçada ?	Não	0
P_14	Existe PED em frente a testada ?	Não	-
P_15	Existe FTP em frente a testada ?	Não	-
P_16	Classificação geral da calçada pelo pesquisador.	Regular	5
