# Lote 4 - Rota: Contorno

**FRATAR**  
ENGENHARIA CONSULTIVA

Diagnóstico da Calçada	Qualidade do Serviço	
Endereço: Av.Contorno, 1518	<b>70</b>	<b>C</b>
Data do Registro: 01/11/2019 15:23:17		
Num. Lote CTM: 10504800345

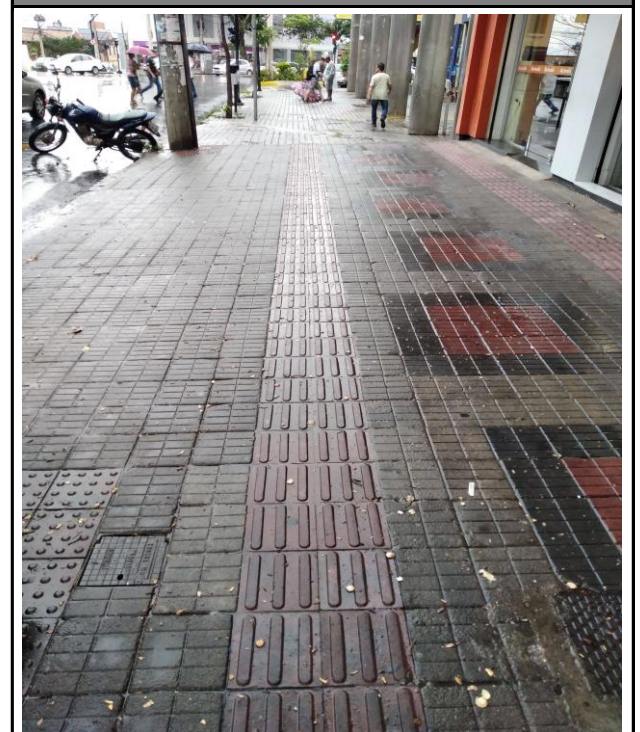
## Foto Geral

ID	Itens Avaliados	Respostas	Nota
P_1	O Mobiliário urbano está dentro da faixa de serviço de 70 cm ?	Sim	-
P_2	Qual a largura livre do Passeio ?	Acima de 1.50 m	10
P_3	Tipo de revestimento da calçada ?	Ladrilho Hidráulico	10
P_4	Existencia de Buracos ?	Poucos	5
P_5	Condições Gerais do Piso e meio-fio da calçada ?	Ótimo(a)	10
P_6	Presença de desniveis ?	Severo	0
P_7	Tem rebaixamento de calçada para Pedestre ?	Não	10
P_8	Possui piso tátil ao longo da Calçada ?	Sim	-
P_9	A calçada Possui Rebaixamento de Veiculos correto ?	N.A	0
P_10	Existencia de altura livre menor que 2,10 m ?	Não	-
P_11	O Passeio está no padrao da SMPU ?	Sim	5
P_12	A testada possui prática de estacionamento sobre o passeio ?	Não	10
P_13	Existe algum dispositivo de Drenagem sobre a calçada ?	Não	0
P_14	Existe PED em frente a testada ?	Não	-
P_15	Existe FTP em frente a testada ?	Não	-
P_16	Classificação geral da calçada pelo pesquisador.	Ótimo(a)	10
