Lote 4 - Rota: Raja Gabáglia

FRATAR
ENGENHARIA CONSULTIVA

Diagnóstico da Calçada	Qualidade do Serviço	
Endereço: Av. Olegário Maciel, s/nº	60	C
Data do Registro: 05/11/2019 13:21:33		
Num. Lote CTM: 10160100405

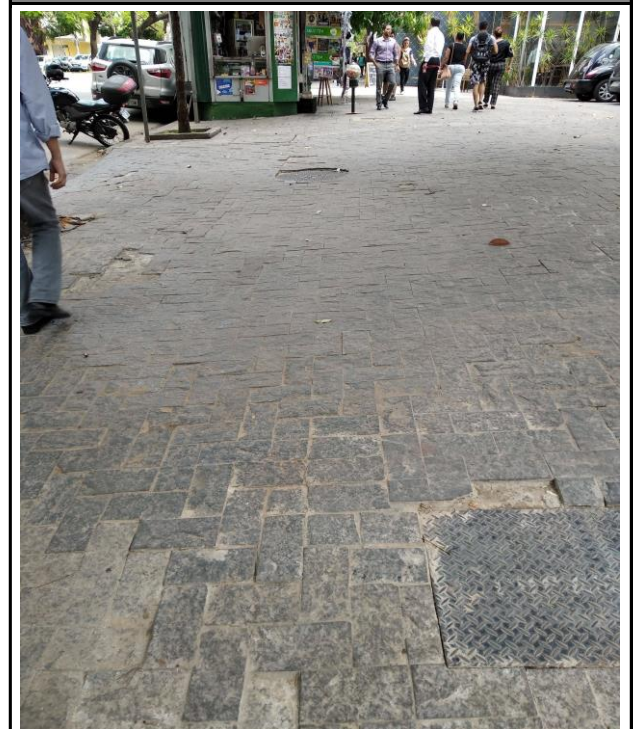
Foto Geral

ID	Itens Avaliados	Respostas	Nota
P_1	O Mobiliário urbano está dentro da faixa de serviço de 70 cm ?	Sim	-
P_2	Qual a largura livre do Passeio ?	Acima de 1.50 m	10
P_3	Tipo de revestimento da calçada ?	Outro	0
P_4	Existencia de Buracos ?	Poucos	5
P_5	Condições Gerais do Piso e meio-fio da calçada ?	Regular	5
P_6	Presença de desniveis ?	Nenhum	10
P_7	Tem rebaixamento de calçada para Pedestre ?	Não	10
P_8	Possui piso tátil ao longo da Calçada ?	Não	-
P_9	A calçada Possui Rebaixamento de Veiculos correto ?	Não	0
P_10	Existencia de altura livre menor que 2,10 m ?	Não	-
P_11	O Passeio está no padrao da SMPU ?	Não	0
P_12	A testada possui prática de estacionamento sobre o passeio ?	Não	10
P_13	Existe algum dispositivo de Drenagem sobre a calçada ?	Não	0
P_14	Existe PED em frente a testada ?	Não	-
P_15	Existe FTP em frente a testada ?	Não	-
P_16	Classificação geral da calçada pelo pesquisador.	Ótimo(a)	10
