Lote 4 - Rota: Contorno

Diagnóstico da Calçada	Qualidade do Serviço	
Endereço: Av.Contorno, 7439	77	B
Data do Registro: 31/10/2019 15:19:21		
Num. Lote CTM: 90042400380

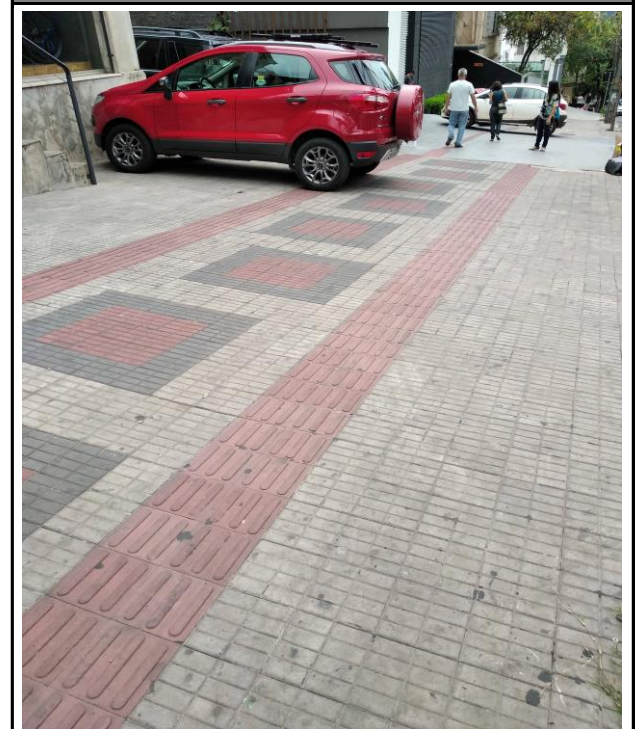
Foto Geral

ID	Itens Avaliados	Respostas	Nota
P_1	O Mobiliário urbano está dentro da faixa de serviço de 70 cm ?	Sim	-
P_2	Qual a largura livre do Passeio ?	Acima de 1.50 m	10
P_3	Tipo de revestimento da calçada ?	Ladrilho Hidráulico	10
P_4	Existencia de Buracos ?	Nenhum	10
P_5	Condições Gerais do Piso e meio-fio da calçada ?	Ótimo(a)	10
P_6	Presença de desniveis ?	Leve	7
P_7	Tem rebaixamento de calçada para Pedestre ?	Não	10
P_8	Possui piso tátil ao longo da Calçada ?	Sim	-
P_9	A calçada Possui Rebaixamento de Veiculos correto ?	Sim	10
P_10	Existencia de altura livre menor que 2,10 m ?	Não	-
P_11	O Passeio está no padrao da SMPU ?	Não	0
P_12	A testada possui prática de estacionamento sobre o passeio ?	Sim	0
P_13	Existe algum dispositivo de Drenagem sobre a calçada ?	Não	0
P_14	Existe PED em frente a testada ?	Não	-
P_15	Existe FTP em frente a testada ?	Não	-
P_16	Classificação geral da calçada pelo pesquisador.	Ótimo(a)	10
