Diagnóstico da Calçada	Qualidade do Serviço	
Endereço: Av. Portugal, s/nº	66	C
Data do Registro: 16/11/2019 11:21:32		
Num. Lote CTM: 200011603280

Diagnóstico da Calçada	Qualidade do Serviço		Complemento do Diagnóstico
Endereço: Av. Portugal, s/nº	66	C	
Data do Registro: 16/11/2019 11:21:32			
Num. Lote CTM: 200011603280

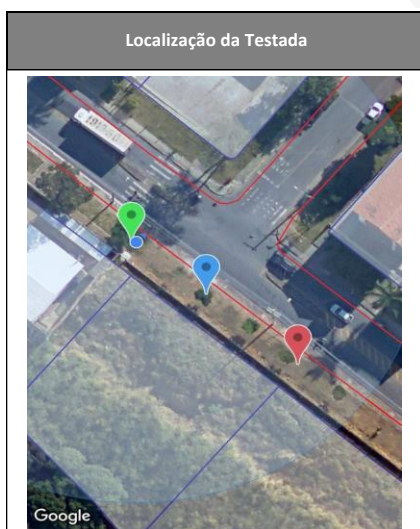
ID	Itens Avaliados	Respostas	Nota
P_1	O Mobiliário urbano está dentro da faixa de serviço de 70 cm ?	Sim	-
P_2	Qual a largura livre do Passeio ?	Entre 1.20 m e 1.50 m	6
P_3	Tipo de revestimento da calçada ?	Concreto	10
P_4	Existência de Buracos ?	Nenhum	10
P_5	Condições Gerais do Piso e meio-fio da calçada ?	Regular	5
P_6	Presença de desníveis ?	Nenhum	10
P_7	Tem rebaixamento de calçada para Pedestre ?	Não	10
P_8	Possui piso tátil ao longo da Calçada ?	Não	-
P_9	A calçada Possui Rebaixamento de Veículos correto ?	N.A	0
P_10	Existência de altura livre menor que 2,10 m ?	Não	-
P_11	O Passeio está no padrão da SMPU ?	Não	0
P_12	A testada possui prática de estacionamento sobre o passeio ?	Não	10
P_13	Existe algum dispositivo de Drenagem sobre a calçada ?	Não	0
P_14	Existe PED em frente a testada ?	Não	-
P_15	Existe FTP em frente a testada ?	Não	-
P_16	Classificação geral da calçada pelo pesquisador.	Regular	5
