Diagnóstico da Calçada	Qualidade do Serviço	
Endereço: Rua Santos Barreto, 67	81	B
Data do Registro: 20/11/2019 15:56:13		
#N/D

Diagnóstico da Calçada	Qualidade do Serviço		Complemento do Diagnóstico
Endereço: Rua Santos Barreto, 67 Data do Registro: 20/11/2019 15:56:13 #N/D	81	B

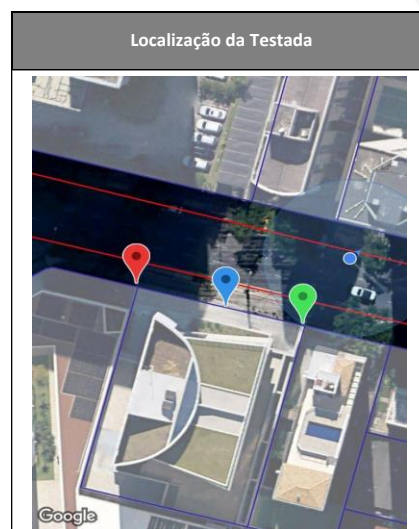
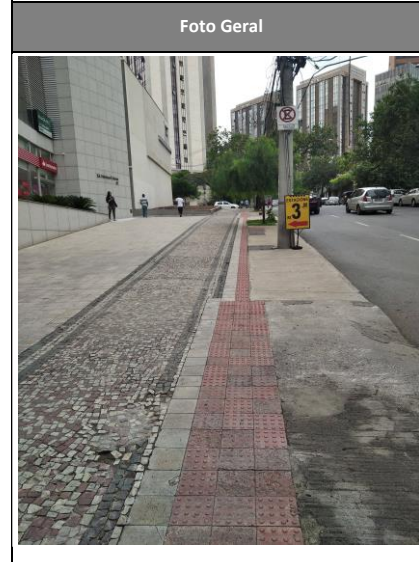
ID	Itens Avaliados	Respostas	Nota
P_1	O Mobiliário urbano está dentro da faixa de serviço de 70 cm ?	Sim	-
P_2	Qual a largura livre do Passeio ?	Acima de 1.50 m	10
P_3	Tipo de revestimento da caçada ?	Pedra Portuguesa	8
P_4	Existência de Buracos ?	Poucos	5
P_5	Condições Gerais do Piso e meio-fio da calçada ?	Ótimo(a)	10
P_6	Presença de desníveis ?	Nenhum	10
P_7	Tem rebaixamento de calçada para Pedestre ?	Sim	8
P_8	Possui piso tátil ao longo da Calçada ?	Sim	-
P_9	A calçada Possui Rebaixamento de Veículos correto ?	Sim	10
P_10	Existência de altura livre menor que 2,10 m ?	Sim	-
P_11	O Passeio está no padrão da SMPU ?	Não	0
P_12	A testada possui prática de estacionamento sobre o passeio ?	Não	10
P_13	Existe algum dispositivo de Drenagem sobre a calçada ?	Não	0
P_14	Existe PED em frente a testada ?	Não	-
P_15	Existe FTP em frente a testada ?	Sim	-
P_16	Classificação geral da calçada pelo pesquisador.	Regular	5

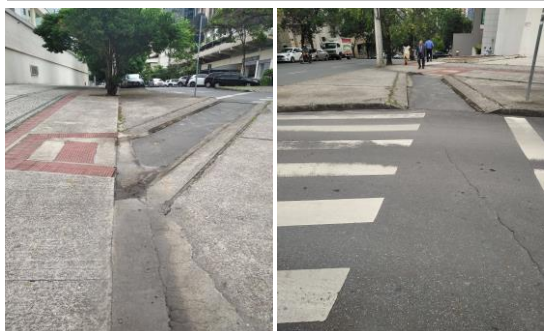
Fotos Complementares - Detalhes do Passeio

ID	Itens Avaliados	Respostas	Nota
P_7_1	Qual tipo do Rebaixo ?	Rebaixo Tipo 1 (trapézio)	0
P_7_1_1	Se for do Tipo 1, Passeio possui largura livre de 1,2 m ?	Sim	0
P_7_1_2	Se for do Tipo 1, O rebaixo tem abas conforme a norma ?	Não	0
P_7_2	A rampa do rebaixo tem Inclinação da norma (8,33%) ?	Sim	0
P_7_3	O rebaixo possui piso tátil ?	Tem só piso de alerta	-1
P_7_3_1	O piso tátil de alerta e direcional do rebaixo está conforme a norma ?	Sim	0
P_8_1	O piso tátil está no eixo da faixa livre ?	Não	0
P_8_2	Se tem uma leve mudança de direção está conforme a norma ?	Sim	0
P_8_3	Se tem mudança de direção de 90º ou maior está conforme a norma ?	Não	0
P_8_4	Se tem mudança de direção de três faixas direcionais está conforme a norma ?	Não	0
P_8_5	Se tem mudança de direção de quatro faixas direcionais está conforme a norma?	N.A	0
P_8_6	Tem piso tátil em pontos de ônibus conforme a norma?	N.A	0
P_8_7	O piso tátil tem conexão com os lotes vizinhos?	Sim	0

P_8_8	O piso tátil está em boas condições aparentes?	Não	0
P_8_9	O piso tátil apresenta desenho com bom senso?	Não	0
P_13_1	Dispositivo de Drenagem está devidamente instalado e bem conservado?	0	0
P_13_2	Dispositivo de Drenagem oferece risco para caminamento seguro de pedestre?	0	-5
