Diagnóstico da Calçada	Qualidade do Serviço	
Endereço: Av. Andradas, 3540	70	C
Data do Registro: 08/11/2019 09:47:07		
Num. Lote CTM: 60117000185

Diagnóstico da Calçada	Qualidade do Serviço		Complemento do Diagnóstico
Endereço: Av. Andradas, 3540 Data do Registro: 08/11/2019 09:47:07 Num. Lote CTM: 60117000185	70	C

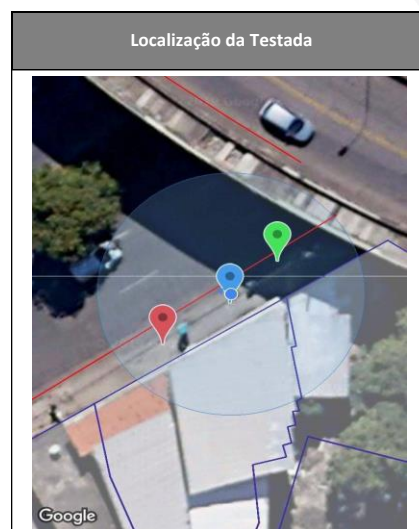
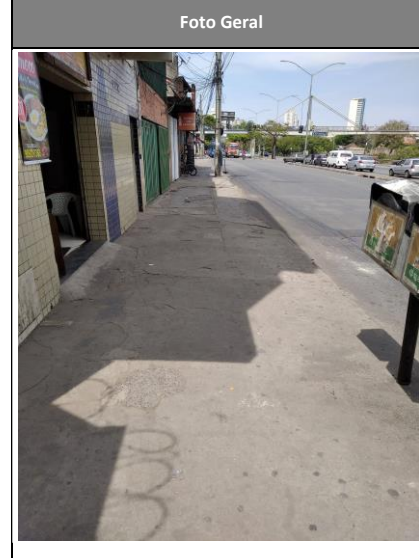
Fotos Complementares - Detalhes do Passeio

ID	Itens Avaliados	Respostas	Nota
P_1	O Mobiliário urbano está dentro da faixa de serviço de 70 cm ?	Sim	-
P_2	Qual a largura livre do Passeio ?	Acima de 1.50 m	10
P_3	Tipo de revestimento da calçada ?	Concreto	10
P_4	Existência de Buracos ?	Nenhum	10
P_5	Condições Gerais do Piso e meio-fio da calçada ?	Regular	5
P_6	Presença de desníveis ?	Nenhum	10
P_7	Tem rebaixamento de calçada para Pedestre ?	Não	10
P_8	Possui piso tátil ao longo da Calçada ?	Não	-
P_9	A calçada Possui Rebaixamento de Veículos correto ?	N.A	0
P_10	Existência de altura livre menor que 2,10 m ?	Não	-
P_11	O Passeio está no padrão da SMPU ?	Não	0
P_12	A testada possui prática de estacionamento sobre o passeio ?	Não	10
P_13	Existe algum dispositivo de Drenagem sobre a calçada ?	Não	0
P_14	Existe PED em frente a testada ?	Não	-
P_15	Existe FTP em frente a testada ?	Não	-
P_16	Classificação geral da calçada pelo pesquisador.	Regular	5
