Diagnóstico da Calçada	Qualidade do Serviço	
Endereço: Av. Portugal, 870	<b>75</b>	<b>B</b>
Data do Registro: 16/11/2019 10:33:22		
Num. Lote CTM: 200011602805

Diagnóstico da Calçada	Qualidade do Serviço		Complemento do Diagnóstico
Endereço: Av. Portugal, 870 Data do Registro: 16/11/2019 10:33:22 Num. Lote CTM: 200011602805	75	B

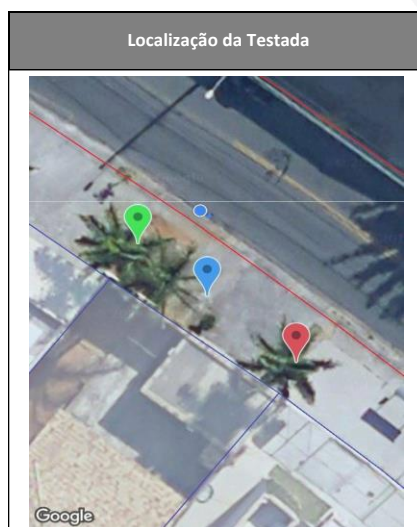
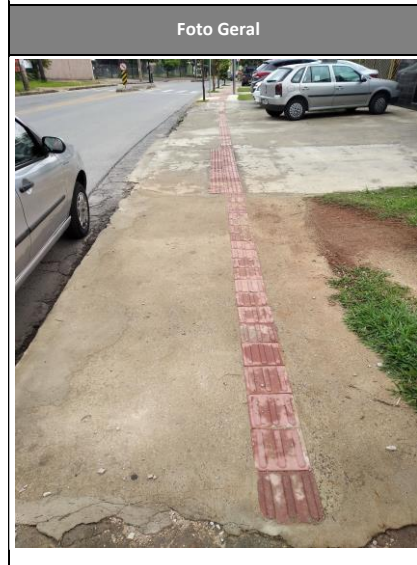
ID	Itens Avaliados	Respostas	Nota
P_1	O Mobiliário urbano está dentro da faixa de serviço de 70 cm ?	Sim	-
P_2	Qual a largura livre do Passeio ?	Acima de 1.50 m	10
P_3	Tipo de revestimento da calçada ?	Concreto	10
P_4	Existência de Buracos ?	Nenhum	10
P_5	Condições Gerais do Piso e meio-fio da calçada ?	Regular	5
P_6	Presença de desníveis ?	Nenhum	10
P_7	Tem rebaixamento de calçada para Pedestre ?	Não	10
P_8	Possui piso tátil ao longo da Calçada ?	Sim	-
P_9	A calçada Possui Rebaixamento de Veículos correto ?	Não	0
P_10	Existência de altura livre menor que 2,10 m ?	Não	-
P_11	O Passeio está no padrão da SMPU ?	Não	0
P_12	A testada possui prática de estacionamento sobre o passeio ?	Não	10
P_13	Existe algum dispositivo de Drenagem sobre a calçada ?	Não	0
P_14	Existe PED em frente a testada ?	Não	-
P_15	Existe FTP em frente a testada ?	Não	-
P_16	Classificação geral da calçada pelo pesquisador.	Ótimo(a)	10
