Lote 1 - Rota: Padre Pedro Pinto

FRATAR
ENGENHARIA CONSULTIVA

Diagnóstico da Calçada	Qualidade do Serviço	
Endereço: Rua Padre Pedro Pinto, 2800	50	D
Data do Registro: 21/11/2019 10:43:07		
Num. Lote CTM: 190519500035

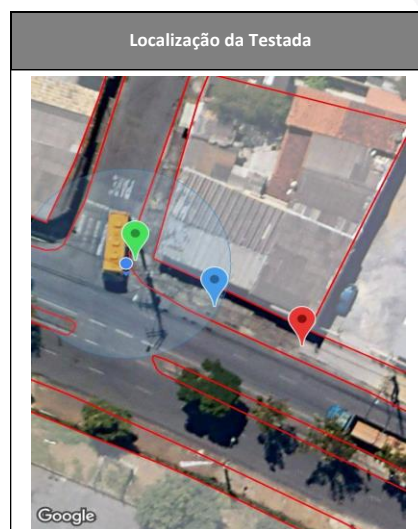
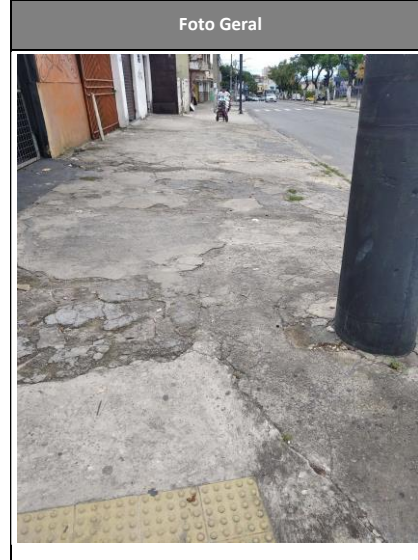
ID	Itens Avaliados	Respostas	Nota
P_1	O Mobiliário urbano está dentro da faixa de serviço de 70 cm ?	Sim	-
P_2	Qual a largura livre do Passeio ?	Acima de 1.50 m	10
P_3	Tipo de revestimento da calçada ?	Concreto	10
P_4	Existência de Buracos ?	Poucos	5
P_5	Condições Gerais do Piso e meio-fio da calçada ?	Péssimo	0
P_6	Presença de desníveis ?	Médio	3
P_7	Tem rebaixamento de calçada para Pedestre ?	Sim	7
P_8	Possui piso tátil ao longo da Calçada ?	Não	-
P_9	A calçada Possui Rebaixamento de Veículos correto ?	Não	0
P_10	Existência de altura livre menor que 2,10 m ?	Não	-
P_11	O Passeio está no padrão da SMPU ?	Não	0
P_12	A testada possui prática de estacionamento sobre o passeio ?	Não	10
P_13	Existe algum dispositivo de Drenagem sobre a calçada ?	Não	0
P_14	Existe PED em frente a testada ?	Não	-
P_15	Existe FTP em frente a testada ?	Não	-
P_16	Classificação geral da calçada pelo pesquisador.	Regular	5

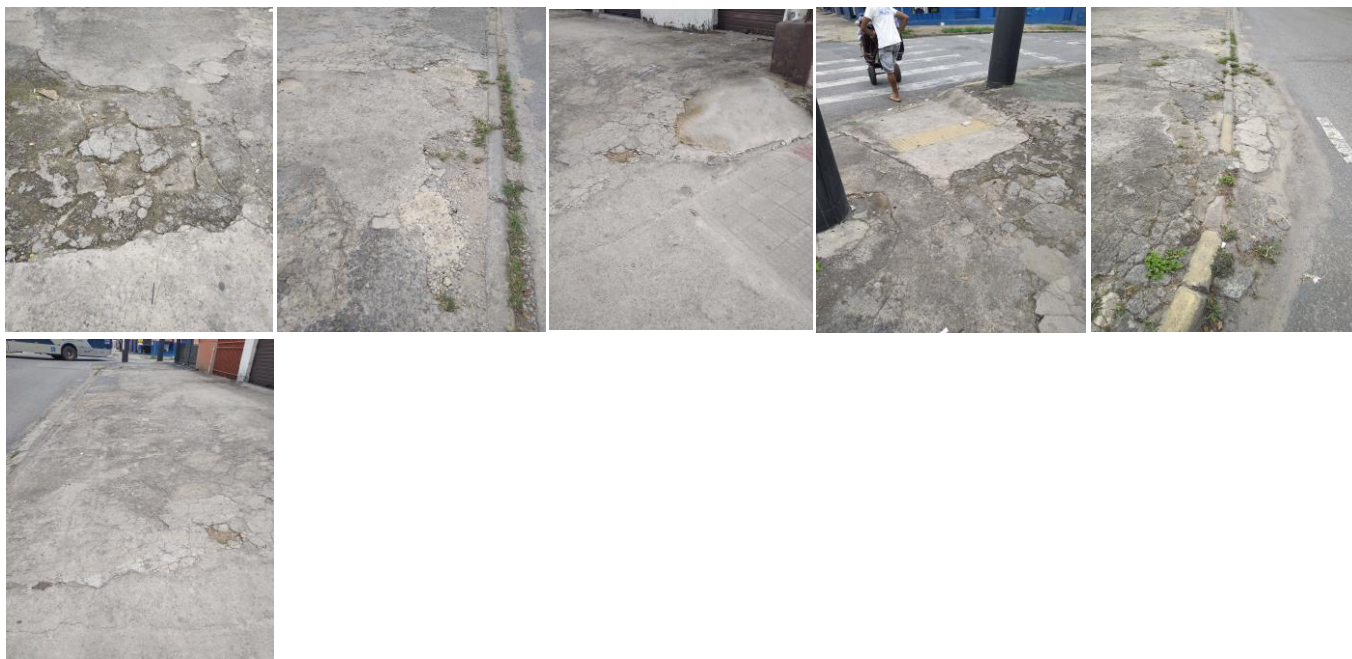
Fotos Complementares - Detalhes do Passeio

ID	Itens Avaliados	Respostas	Nota
P_7_1	Qual tipo do Rebaixo ?	Rebaixo Tipo 1 (trapézio)	0
P_7_1_1	Se for do Tipo 1, Passeio possui largura livre de 1,2 m ?	Sim	0
P_7_1_2	Se for do Tipo 1, O rebaixo tem abas conforme a norma ?	Não	0
P_7_2	A rampa do rebaixo tem Inclinação da norma (8,33%) ?	Sim	0
P_7_3	O rebaixo possui piso tátil ?	Tem só piso de alerta	0
P_7_3_1	O piso tátil de alerta e direcional do rebaixo está conforme a norma ?	Não	0
P_8_1	O piso tátil está no eixo da faixa livre ?	0	0
P_8_2	Se tem uma leve mudança de direção está conforme a norma ?	0	0
P_8_3	Se tem mudança de direção de 90º ou maior está conforme a norma ?	0	0
P_8_4	Se tem mudança de direção de três faixas direcionais está conforme a norma ?	0	0
P_8_5	Se tem mudança de direção de quatro faixas direcionais está conforme a norma?	0	0
P_8_6	Tem piso tátil em pontos de ônibus conforme a norma?	0	0
P_8_7	O piso tátil tem conexão com os lotes vizinhos?	0	0

P_8_8	O piso tátil está em boas condições aparentes?	0	0
P_8_9	O piso tátil apresenta desenho com bom senso?	0	0
P_13_1	Dispositivo de Drenagem está devidamente instalado e bem conservado?	0	0
P_13_2	Dispositivo de Drenagem oferece risco para caminamento seguro de pedestre?	0	0
