Diagnóstico da Calçada	Qualidade do Serviço	
Endereço: Av. Portugal, 421	80	B
Data do Registro: 19/11/2019 14:10:29		
Num. Lote CTM: 200028600135

Diagnóstico da Calçada	Qualidade do Serviço		Complemento do Diagnóstico
Endereço: Av. Portugal, 421 Data do Registro: 19/11/2019 14:10:29 Num. Lote CTM: 200028600135	80	B

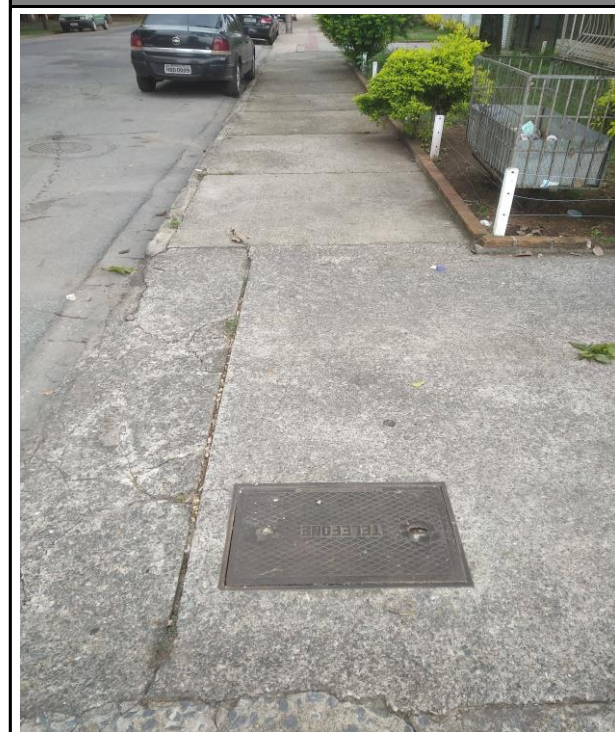
Foto Geral

ID	Itens Avaliados	Respostas	Nota
P_1	O Mobiliário urbano está dentro da faixa de serviço de 70 cm ?	Sim	-
P_2	Qual a largura livre do Passeio ?	Acima de 1.50 m	10
P_3	Tipo de revestimento da calçada ?	Concreto	10
P_4	Existencia de Buracos ?	Nenhum	10
P_5	Condições Gerais do Piso e meio-fio da calçada ?	Ótimo(a)	10
P_6	Presença de desniveis ?	Nenhum	10
P_7	Tem rebaixamento de calçada para Pedestre ?	Não	10
P_8	Possui piso tátil ao longo da Calçada ?	Não	-
P_9	A calçada Possui Rebaixamento de Veiculos correto ?	Não	0
P_10	Existencia de altura livre menor que 2,10 m ?	Não	-
P_11	O Passeio está no padrao da SMPU ?	Não	0
P_12	A testada possui prática de estacionamento sobre o passeio ?	Não	10
P_13	Existe algum dispositivo de Drenagem sobre a calçada ?	Não	0
P_14	Existe PED em frente a testada ?	Não	-
P_15	Existe FTP em frente a testada ?	Não	-
P_16	Classificação geral da calçada pelo pesquisador.	Ótimo(a)	10
