Diagnóstico da Calçada	Qualidade do Serviço	
Endereço: Rua Sena Madureira, 36	70	C
Data do Registro: 28/10/2019 09:56:57		
Num. Lote CTM: 140248300045

Diagnóstico da Calçada	Qualidade do Serviço		Complemento do Diagnóstico
Endereço: Rua Sena Madureira, 36 Data do Registro: 28/10/2019 09:56:57 Num. Lote CTM: 140248300045	70	C

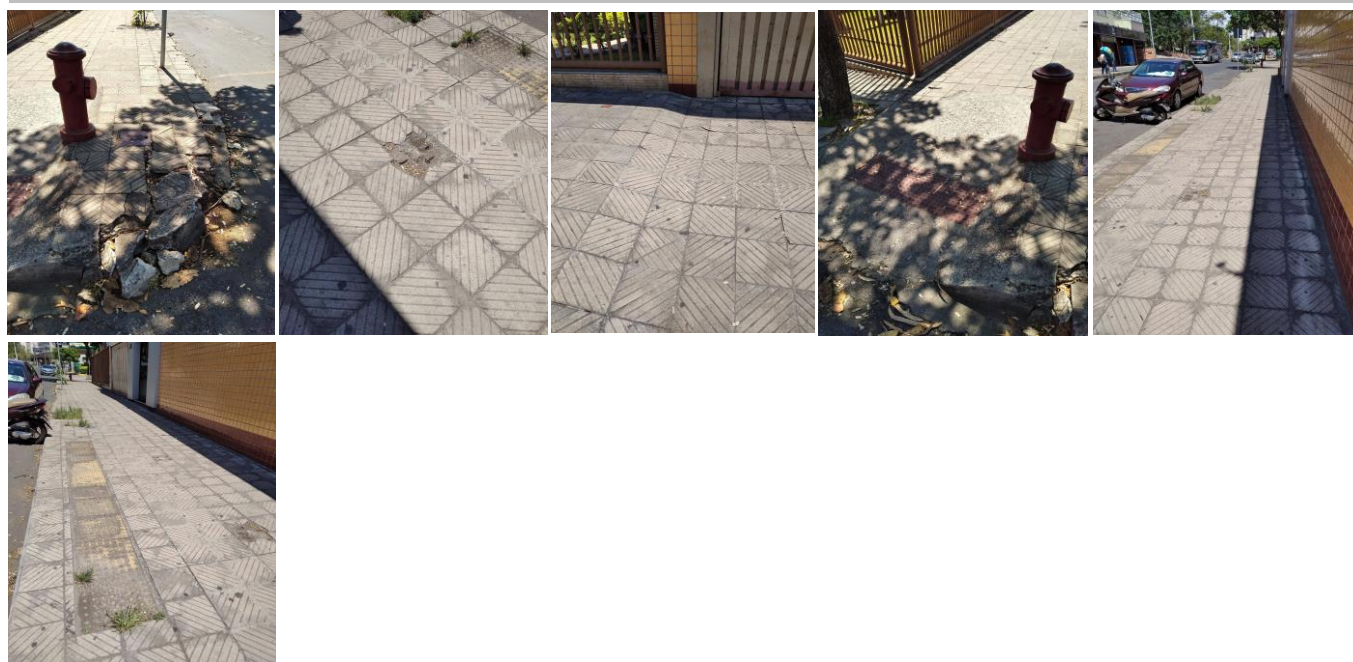
Fotos Complementares - Detalhes do Passeio

ID	Itens Avaliados	Respostas	Nota
P_1	O Mobiliário urbano está dentro da faixa de serviço de 70 cm ?	Sim	-
P_2	Qual a largura livre do Passeio ?	Entre 1.20 m e 1.50 m	6
P_3	Tipo de revestimento da calçada ?	Concreto	10
P_4	Existência de Buracos ?	Poucos	5
P_5	Condições Gerais do Piso e meio-fio da calçada ?	Regular	5
P_6	Presença de desníveis ?	Leve	7
P_7	Tem rebaixamento de calçada para Pedestre ?	Sim	7
P_8	Possui piso tátil ao longo da Calçada ?	Não	-
P_9	A calçada Possui Rebaixamento de Veículos correto ?	Sim	10
P_10	Existência de altura livre menor que 2,10 m ?	Não	-
P_11	O Passeio está no padrão da SMPU ?	Não	0
P_12	A testada possui prática de estacionamento sobre o passeio ?	Não	10
P_13	Existe algum dispositivo de Drenagem sobre a calçada ?	Não	0
P_14	Existe PED em frente a testada ?	Não	-
P_15	Existe FTP em frente a testada ?	Não	-
P_16	Classificação geral da calçada pelo pesquisador.	Ótimo(a)	10
