Lote 1 - Rota: Padre Pedro Pinto

FRATAR
ENGENHARIA CONSULTIVA

| Diagnóstico da Calçada | Qualidade do Serviço | |
| Endereço: Rua Padre Pedro Pinto, s/nº | 46 | D |

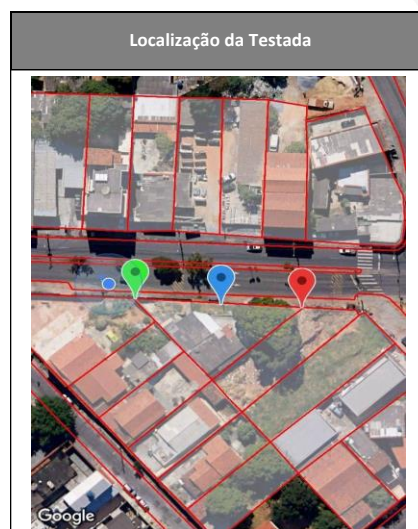
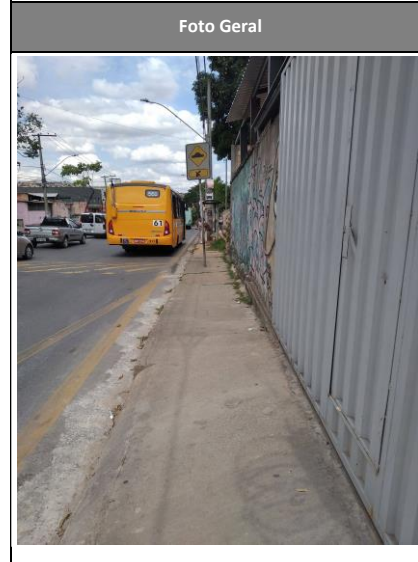
| ID | Itens Avaliados | Respostas | Nota |
|---|--|---|---|
| P_4 | Existência de Buracos ? | Poucos | 5 |
| P_5 | Condições Gerais do Piso e meio-fio da calçada ? | Péssimo | 0 |
| P_6 | Presença de desníveis ? | Leve | 7 |
| P_9 | A calçada Possui Rebaixamento de Veículos correto ? | Não | 0 |
| P_11 | O Passeio está no padrão da SMPU ? | Não | 0 |
| P_16 | Classificação geral da calçada pelo pesquisador. | Ruim | 0 |
