Diagnóstico da Calçada	Qualidade do Serviço	
Endereço: Rua Rio Grande do Norte, 5816	63	C
Data do Registro: 14/11/2019 10:34:12		
Num. Lote CTM: 10021800020

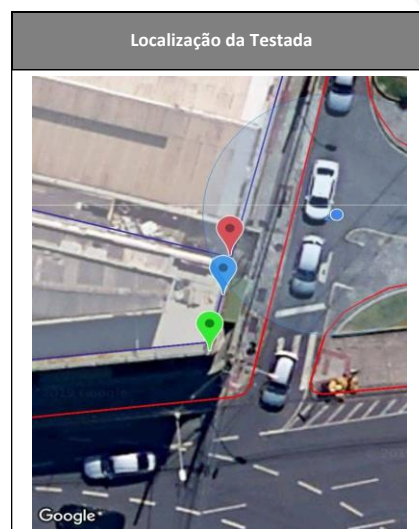
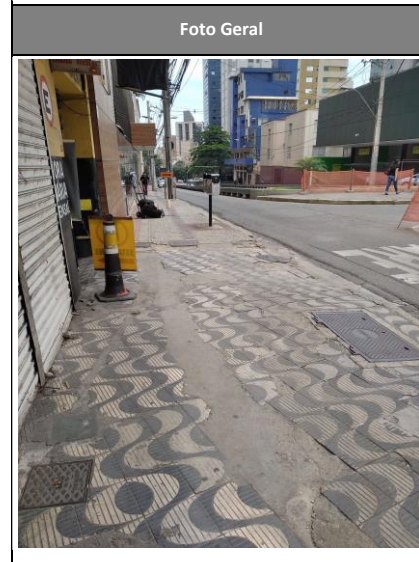
ID	Itens Avaliados	Respostas	Nota
P_1	O Mobiliário urbano está dentro da faixa de serviço de 70 cm ?	Sim	-
P_2	Qual a largura livre do Passeio ?	Acima de 1.50 m	10
P_3	Tipo de revestimento da calçada ?	Ladrilho Hidráulico	8
P_4	Existência de Buracos ?	Poucos	5
P_5	Condições Gerais do Piso e meio-fio da calçada ?	Regular	5
P_6	Presença de desníveis ?	Nenhum	10
P_7	Tem rebaixamento de calçada para Pedestre ?	Sim	10
P_8	Possui piso tátil ao longo da Calçada ?	Não	-
P_9	A calçada Possui Rebaixamento de Veículos correto ?	Não	10
P_10	Existência de altura livre menor que 2,10 m ?	Não	-
P_11	O Passeio está no padrão da SMPU ?	Não	0
P_12	A testada possui prática de estacionamento sobre o passeio ?	Não	10
P_13	Existe algum dispositivo de Drenagem sobre a calçada ?	Não	0
P_14	Existe PED em frente a testada ?	Não	-
P_15	Existe FTP em frente a testada ?	Sim	-
P_16	Classificação geral da calçada pelo pesquisador.	Regular	10

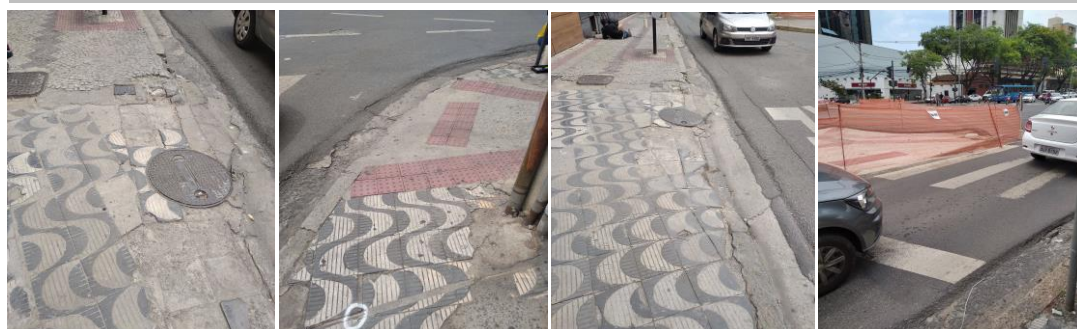
Fotos Complementares - Detalhes do Passeio

ID	Itens Avaliados	Respostas	Nota
P_7_1	Qual tipo do Rebaixo ?	Rebaixo Tipo 1 (trapézio)	0
P_7_1_1	Se for do Tipo 1, Passeio possui largura livre de 1,2 m ?	Sim	0
P_7_1_2	Se for do Tipo 1, O rebaixo tem abas conforme a norma ?	Não	-1
P_7_2	A rampa do rebaixo tem Inclinação da norma (8,33%) ?	Sim	0
P_7_3	O rebaixo possui piso tátil ?	Tem só piso de alerta	-1
P_7_3_1	O piso tátil de alerta e direcional do rebaixo está conforme a norma ?	Sim	0
P_8_1	O piso tátil está no eixo da faixa livre ?	0	0
P_8_2	Se tem uma leve mudança de direção está conforme a norma ?	0	0
P_8_3	Se tem mudança de direção de 90º ou maior está conforme a norma ?	0	0
P_8_4	Se tem mudança de direção de três faixas direcionais está conforme a norma ?	0	0
P_8_5	Se tem mudança de direção de quatro faixas direcionais está conforme a norma?	0	0
P_8_6	Tem piso tátil em pontos de ônibus conforme a norma?	0	0
P_8_7	O piso tátil tem conexão com os lotes vizinhos?	0	0
