Diagnóstico da Calçada	Qualidade do Serviço	
Endereço: Rua São Paulo, 127	<b>72</b>	<b>B</b>
Data do Registro: 08/11/2019 08:23:46		
Num. Lote CTM: 10316900110

Diagnóstico da Calçada	Qualidade do Serviço		Complemento do Diagnóstico
<b>Endereço: Rua São Paulo, 127</b> <b>Data do Registro: 08/11/2019 08:23:46</b> <b>Num. Lote CTM: 10316900110</b>	<b>72</b>	<b>B</b>

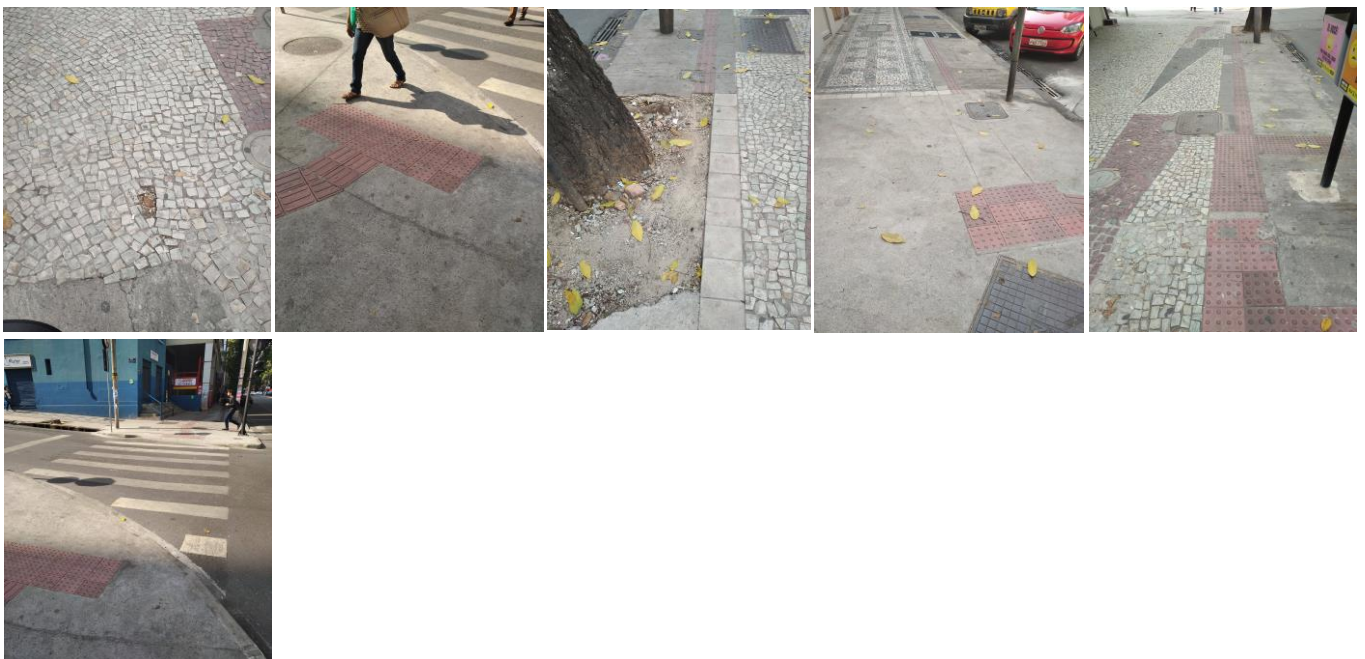
### Fotos Complementares - Detalhes do Passeio

ID	Itens Avaliados	Respostas	Nota
P_1	O Mobiliário urbano está dentro da faixa de serviço de 70 cm ?	Sim	-
P_2	Qual a largura livre do Passeio ?	Acima de 1.50 m	10
P_3	Tipo de revestimento da calçada ?	Pedra Portuguesa	8
P_4	Existência de Buracos ?	Poucos	5
P_5	Condições Gerais do Piso e meio-fio da calçada ?	Ótimo(a)	10
P_6	Presença de desníveis ?	Nenhum	10
P_7	Tem rebaixamento de calçada para Pedestre ?	Sim	9
P_8	Possui piso tátil ao longo da Calçada ?	Sim	-
P_9	A calçada Possui Rebaixamento de Veículos correto ?	N.A	0
P_10	Existência de altura livre menor que 2,10 m ?	Não	-
P_11	O Passeio está no padrão da SMPU ?	Não	0
P_12	A testada possui prática de estacionamento sobre o passeio ?	Não	10
P_13	Existe algum dispositivo de Drenagem sobre a calçada ?	Não	0
P_14	Existe PED em frente a testada ?	Não	-
P_15	Existe FTP em frente a testada ?	Sim	-
P_16	Classificação geral da calçada pelo pesquisador.	Ótimo(a)	10
