Diagnóstico da Calçada	Qualidade do Serviço	
Endereço: Av. Abílio Machado, 607	<b>85</b>	<b>B</b>
Data do Registro: 11/11/2019 14:07:10		
Num. Lote CTM: 130064600335

# Lote 1 - Rota: Noroeste

**FRATAR**  
ENGENHARIA CONSULTIVA

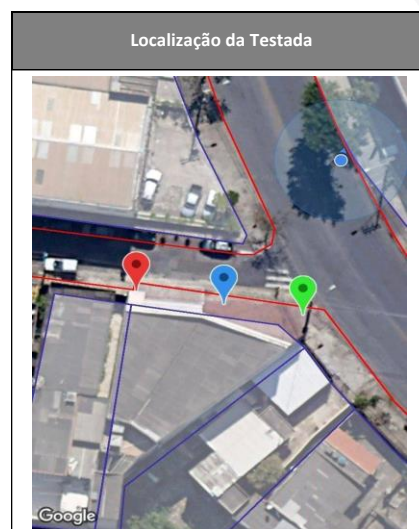
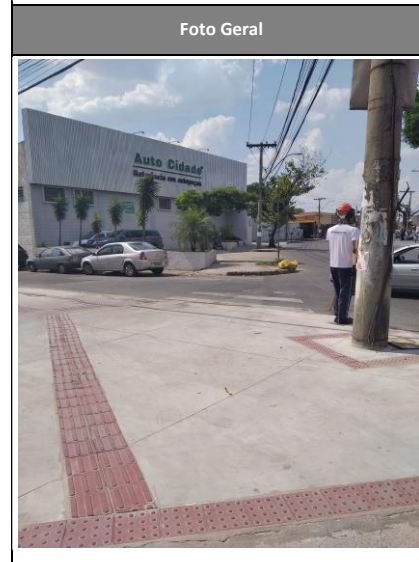
ID	Itens Avaliados	Respostas	Nota
P_1	O Mobiliário urbano está dentro da faixa de serviço de 70 cm ?	Sim	-
P_2	Qual a largura livre do Passeio ?	Acima de 1.50 m	10
P_3	Tipo de revestimento da calçada ?	Concreto	10
P_4	Existência de Buracos ?	Nenhum	10
P_5	Condições Gerais do Piso e meio-fio da calçada ?	Ótimo(a)	10
P_6	Presença de desníveis ?	Nenhum	10
P_7	Tem rebaixamento de calçada para Pedestre ?	Sim	10
P_8	Possui piso tátil ao longo da Calçada ?	Sim	-
P_9	A calçada Possui Rebaixamento de Veículos correto ?	N.A	0
P_10	Existência de altura livre menor que 2,10 m ?	Não	-
P_11	O Passeio está no padrão da SMPU ?	Sim	5
P_12	A testada possui prática de estacionamento sobre o passeio ?	Não	10
P_13	Existe algum dispositivo de Drenagem sobre a calçada ?	Não	0
P_14	Existe PED em frente a testada ?	Não	-
P_15	Existe FTP em frente a testada ?	Sim	-
P_16	Classificação geral da calçada pelo pesquisador.	Ótimo(a)	10

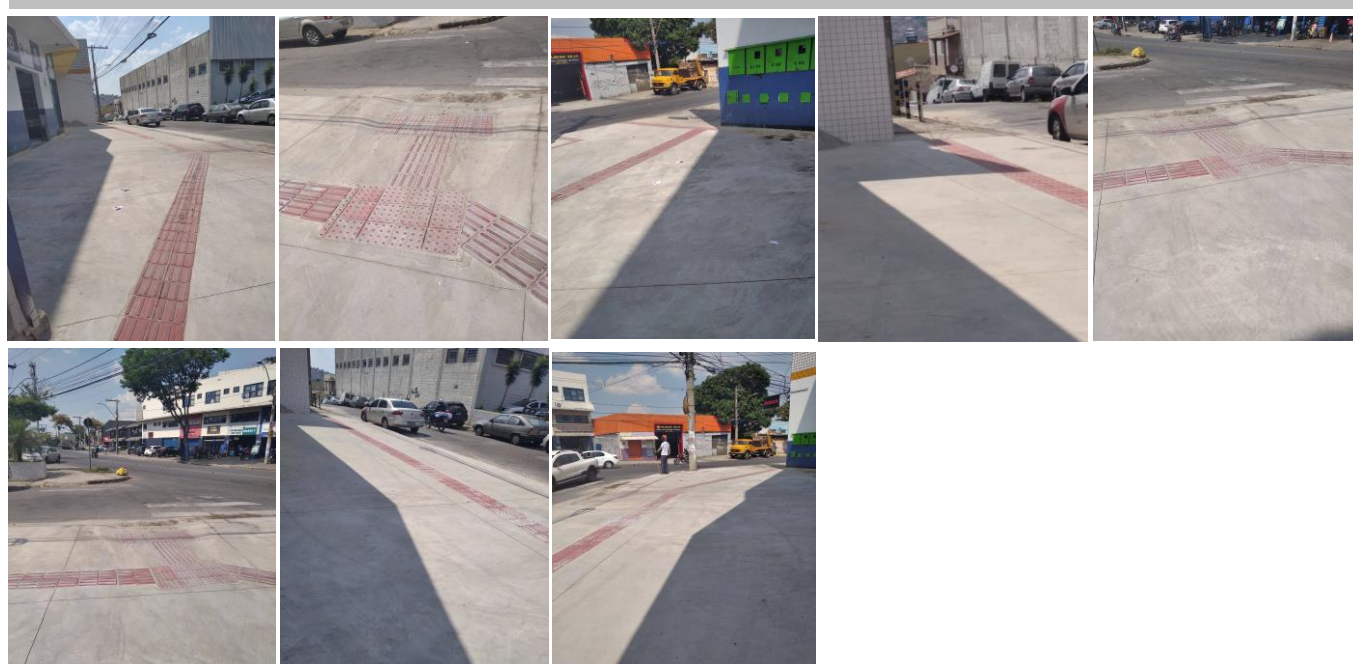
Fotos Complementares - Detalhes do Passeio

ID	Itens Avaliados	Respostas	Nota
P_7_1	Qual tipo do Rebaixo ?	Rebaixo Tipo 1 (trapézio)	0
P_7_1_1	Se for do Tipo 1, Passeio possui largura livre de 1,2 m ?	Sim	0
P_7_1_2	Se for do Tipo 1, O rebaixo tem abas conforme a norma ?	Sim	-1
P_7_2	A rampa do rebaixo tem Inclinação da norma (8,33%) ?	Sim	0
P_7_3	O rebaixo possui piso tátil ?	Tem piso de alerta e direcional	-1
P_7_3_1	O piso tátil de alerta e direcional do rebaixo está conforme a norma ?	Sim	0
P_8_1	O piso tátil está no eixo da faixa livre ?	Não	0
P_8_2	Se tem uma leve mudança de direção está conforme a norma ?	Não	0
P_8_3	Se tem mudança de direção de 90º ou maior está conforme a norma ?	0	0
P_8_4	Se tem mudança de direção de três faixas direcionais está conforme a norma ?	0	0
P_8_5	Se tem mudança de direção de quatro faixas direcionais está conforme a norma?	0	0
P_8_6	Tem piso tátil em pontos de ônibus conforme a norma?	N.A	0
P_8_7	O piso tátil tem conexão com os lotes vizinhos?	Sim	0

P_8_8	O piso tátil está em boas condições aparentes?	Sim	0
P_8_9	O piso tátil apresenta desenho com bom senso?	Sim	0
P_13_1	Dispositivo de Drenagem está devidamente instalado e bem conservado?	0	0
P_13_2	Dispositivo de Drenagem oferece risco para caminamento seguro de pedestre?	0	0
