Lote 4 - Rota: Contorno

FRATAR
ENGENHARIA CONSULTIVA

Diagnóstico da Calçada	Qualidade do Serviço	
Endereço: Av.Contorno, 4383	74	B
Data do Registro: 05/11/2019 17:10:37		
Num. Lote CTM: 70054500125

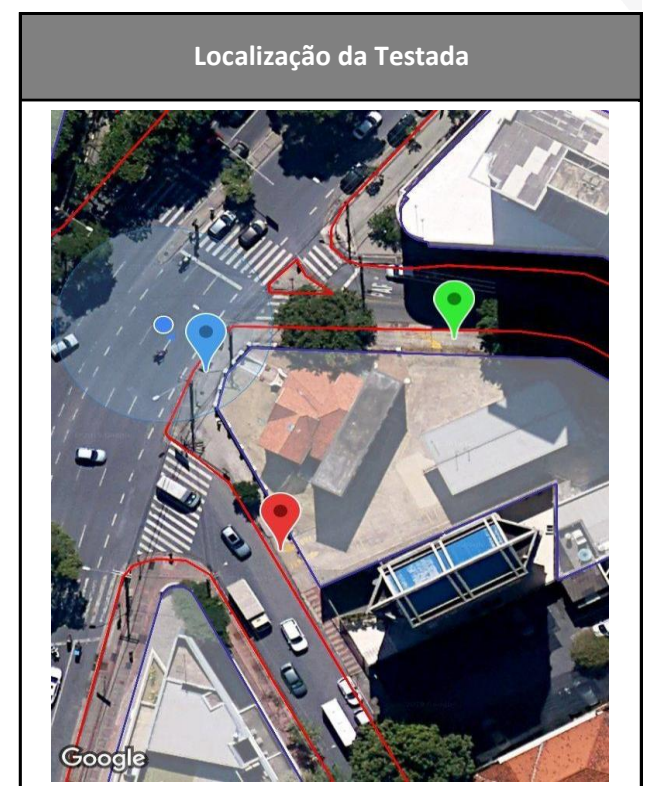
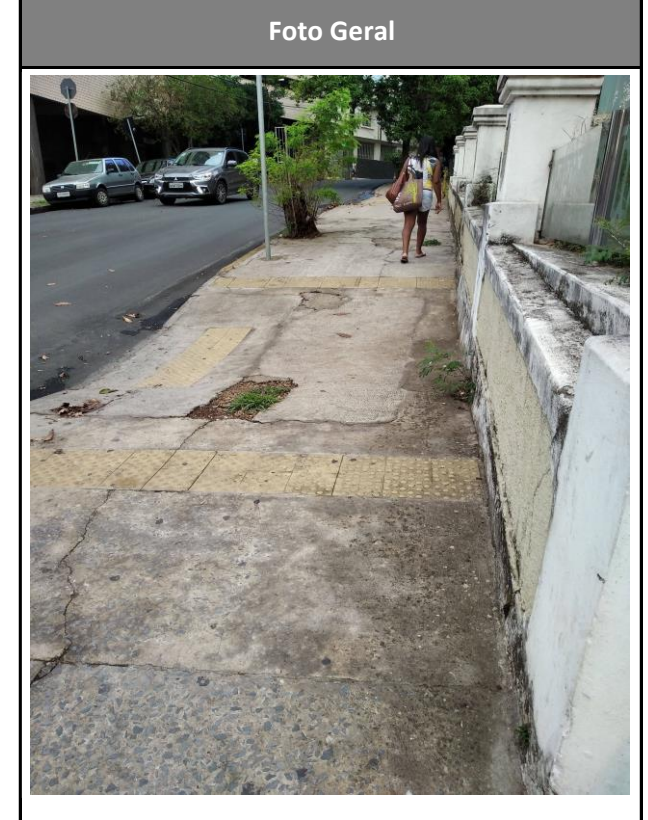
ID	Itens Avaliados	Respostas	Nota
P_1	O Mobiliário urbano está dentro da faixa de serviço de 70 cm ?	Sim	-
P_2	Qual a largura livre do Passeio ?	Acima de 1.50 m	10
P_3	Tipo de revestimento da calçada ?	Concreto	10
P_4	Existencia de Buracos ?	Poucos	5
P_5	Condições Gerais do Piso e meio-fio da calçada ?	Ótimo(a)	10
P_6	Presença de desniveis ?	Nenhum	10
P_7	Tem rebaixamento de calçada para Pedestre ?	Sim	9
P_8	Possui piso tátil ao longo da Calçada ?	Não	-
P_9	A calçada Possui Rebaixamento de Veiculos correto ?	N.A	0
P_10	Existencia de altura livre menor que 2,10 m ?	Não	-
P_11	O Passeio está no padrao da SMPU ?	Não	0
P_12	A testada possui prática de estacionamento sobre o passeio ?	Não	10
P_13	Existe algum dispositivo de Drenagem sobre a calçada ?	Não	0
P_14	Existe PED em frente a testada ?	Não	-
P_15	Existe FTP em frente a testada ?	Sim	-
P_16	Classificação geral da calçada pelo pesquisador.	Ótimo(a)	10
