# Lote 1 - Rota: Padre Pedro Pinto

Diagnóstico da Calçada	Qualidade do Serviço	
Endereço: Rua Padre Pedro Pinto, 1560	60	C
Data do Registro: 21/11/2019 12:43:28		
Num. Lote CTM: 190928400010

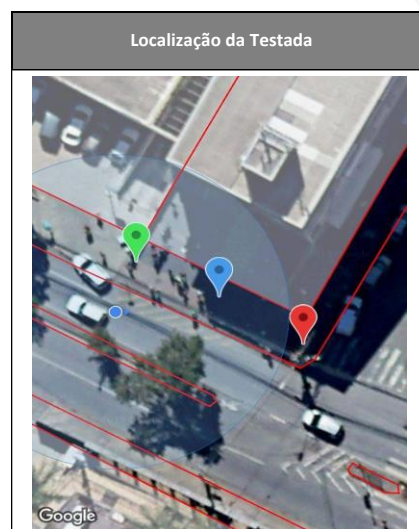
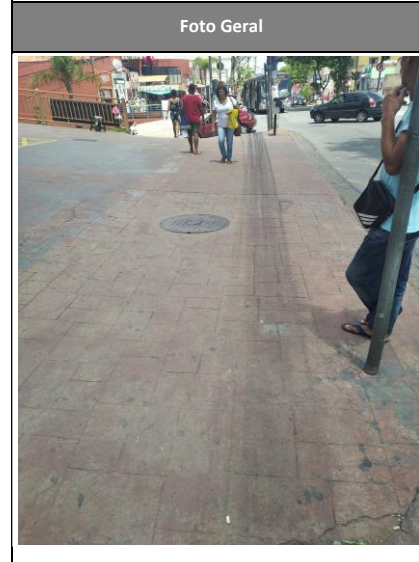
ID	Itens Avaliados	Respostas	Nota
P_1	O Mobiliário urbano está dentro da faixa de serviço de 70 cm ?	Sim	-
P_2	Qual a largura livre do Passeio ?	Acima de 1.50 m	10
P_3	Tipo de revestimento da calçada ?	Concreto	10
P_4	Existência de Buracos ?	Nenhum	10
P_5	Condições Gerais do Piso e meio-fio da calçada ?	Regular	5
P_6	Presença de desníveis ?	Nenhum	10
P_7	Tem rebaixamento de calçada para Pedestre ?	Não, mas deveria ter.	0
P_8	Possui piso tátil ao longo da Calçada ?	Não	-
P_9	A calçada Possui Rebaixamento de Veículos correto ?	N.A	0
P_10	Existência de altura livre menor que 2,10 m ?	Não	-
P_11	O Passeio está no padrão da SMPU ?	Não	0
P_12	A testada possui prática de estacionamento sobre o passeio ?	Não	10
P_13	Existe algum dispositivo de Drenagem sobre a calçada ?	Não	0
P_14	Existe PED em frente a testada ?	Não	-
P_15	Existe FTP em frente a testada ?	Não	-
P_16	Classificação geral da calçada pelo pesquisador.	Regular	5
