Diagnóstico da Calçada	Qualidade do Serviço	
Endereço: Av. Abílio Machado, 1616	65	C
Data do Registro: 08/11/2019 13:37:13		
Num. Lote CTM: 130054500145

# Lote 1 - Rota: Noroeste

**FRATAR**  
ENGENHARIA CONSULTIVA

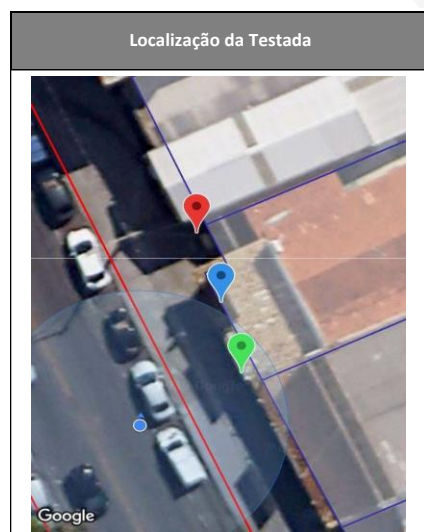
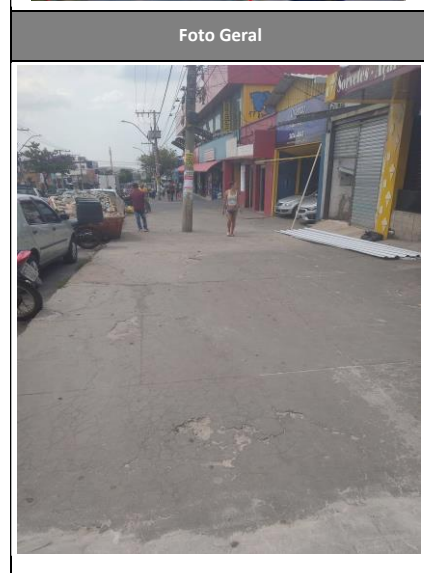
ID	Itens Avaliados	Respostas	Nota
P_1	O Mobiliário urbano está dentro da faixa de serviço de 70 cm ?	Sim	-
P_2	Qual a largura livre do Passeio ?	Acima de 1.50 m	10
P_3	Tipo de revestimento da calçada ?	Concreto	10
P_4	Existência de Buracos ?	Poucos	5
P_5	Condições Gerais do Piso e meio-fio da calçada ?	Regular	5
P_6	Presença de desníveis ?	Nenhum	10
P_7	Tem rebaixamento de calçada para Pedestre ?	Não	10
P_8	Possui piso tátil ao longo da Calçada ?	Não	-
P_9	A calçada Possui Rebaixamento de Veículos correto ?	N.A	0
P_10	Existência de altura livre menor que 2,10 m ?	Não	-
P_11	O Passeio está no padrão da SMPU ?	Não	0
P_12	A testada possui prática de estacionamento sobre o passeio ?	Não	10
P_13	Existe algum dispositivo de Drenagem sobre a calçada ?	Não	0
P_14	Existe PED em frente a testada ?	Não	-
P_15	Existe FTP em frente a testada ?	Não	-
P_16	Classificação geral da calçada pelo pesquisador.	Regular	5
