Diagnóstico da Calçada	Qualidade do Serviço	
Endereço: Av. Abílio Machado, 583	65	C
Data do Registro: 11/11/2019 14:01:55		
Num. Lote CTM: 130064600360

Lote 1 - Rota: Noroeste

FRATAR
ENGENHARIA CONSULTIVA

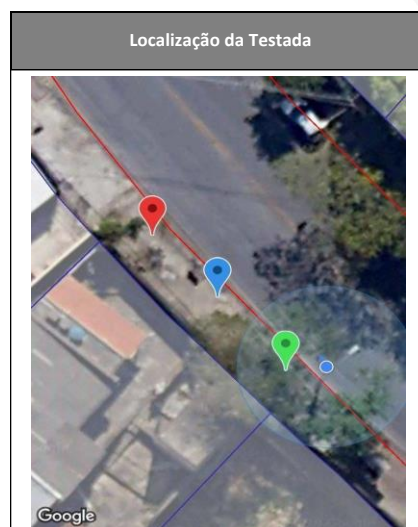
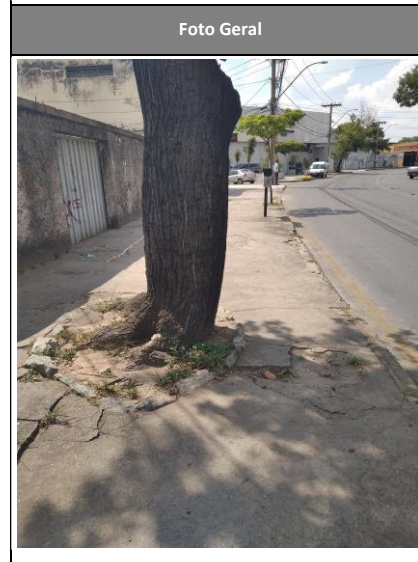
ID	Itens Avaliados	Respostas	Nota
P_1	O Mobiliário urbano está dentro da faixa de serviço de 70 cm ?	Não	-
P_2	Qual a largura livre do Passeio ?	Acima de 1.50 m	10
P_3	Tipo de revestimento da calçada ?	Concreto	10
P_4	Existência de Buracos ?	Poucos	5
P_5	Condições Gerais do Piso e meio-fio da calçada ?	Péssimo	0
P_6	Presença de desníveis ?	Nenhum	10
P_7	Tem rebaixamento de calçada para Pedestre ?	Não	10
P_8	Possui piso tátil ao longo da Calçada ?	Não	-
P_9	A calçada Possui Rebaixamento de Veículos correto ?	Sim	10
P_10	Existência de altura livre menor que 2,10 m ?	Não	-
P_11	O Passeio está no padrão da SMPU ?	Não	0
P_12	A testada possui prática de estacionamento sobre o passeio ?	Não	10
P_13	Existe algum dispositivo de Drenagem sobre a calçada ?	Não	0
P_14	Existe PED em frente a testada ?	Não	-
P_15	Existe FTP em frente a testada ?	Não	-
P_16	Classificação geral da calçada pelo pesquisador.	Ruim	0
