Diagnóstico da Calçada	Qualidade do Serviço	
Endereço: Av. Abílio Machado, 1630	<b>80</b>	<b>B</b>
Data do Registro: 08/11/2019 13:39:15		
Num. Lote CTM: 130054500155

# Lote 1 - Rota: Noroeste

**FRATAR**  
ENGENHARIA CONSULTIVA

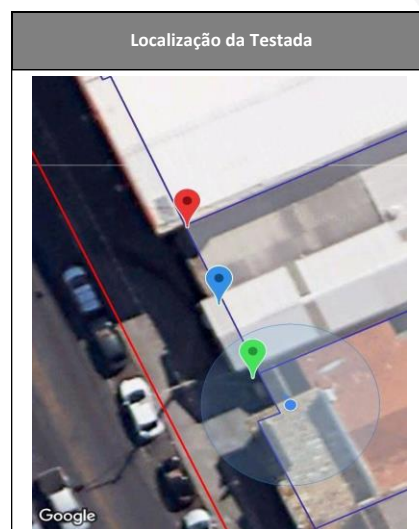
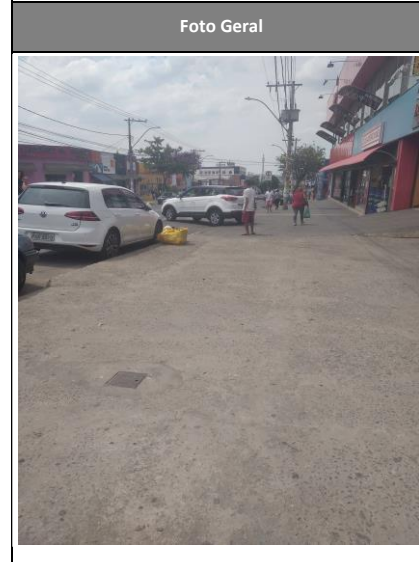
ID	Itens Avaliados	Respostas	Nota
P_1	O Mobiliário urbano está dentro da faixa de serviço de 70 cm ?	Sim	-
P_2	Qual a largura livre do Passeio ?	Acima de 1.50 m	10
P_3	Tipo de revestimento da calçada ?	Concreto	10
P_4	Existência de Buracos ?	Nenhum	10
P_5	Condições Gerais do Piso e meio-fio da calçada ?	Regular	5
P_6	Presença de desníveis ?	Nenhum	10
P_7	Tem rebaixamento de calçada para Pedestre ?	Não	10
P_8	Possui piso tátil ao longo da Calçada ?	Não	-
P_9	A calçada Possui Rebaixamento de Veículos correto ?	Sim	10
P_10	Existência de altura livre menor que 2,10 m ?	Não	-
P_11	O Passeio está no padrão da SMPU ?	Não	0
P_12	A testada possui prática de estacionamento sobre o passeio ?	Não	10
P_13	Existe algum dispositivo de Drenagem sobre a calçada ?	Não	0
P_14	Existe PED em frente a testada ?	Não	-
P_15	Existe FTP em frente a testada ?	Não	-
P_16	Classificação geral da calçada pelo pesquisador.	Regular	5
