Diagnóstico da Calçada	Qualidade do Serviço	
Endereço: Av. Ivaí, 254	65	C
Data do Registro: 12/11/2019 13:34:39		
Num. Lote CTM: 130079000195

# Lote 1 - Rota: Noroeste

**FRATAR**  
ENGENHARIA CONSULTIVA

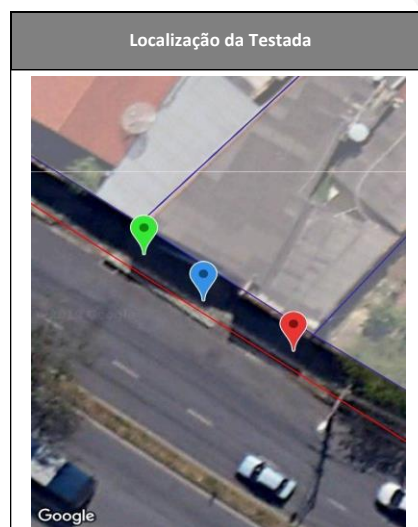
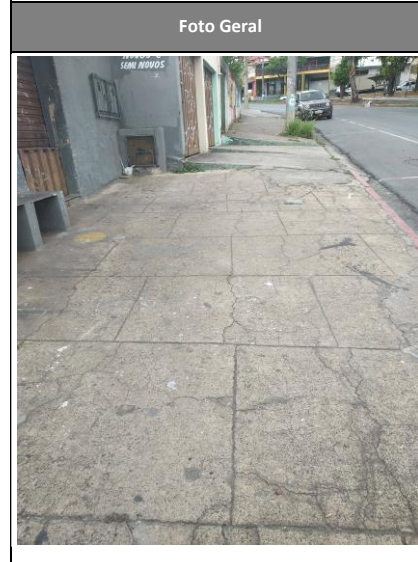
ID	Itens Avaliados	Respostas	Nota
P_1	O Mobiliário urbano está dentro da faixa de serviço de 70 cm ?	Sim	-
P_2	Qual a largura livre do Passeio ?	Acima de 1.50 m	10
P_3	Tipo de revestimento da calçada ?	Concreto	10
P_4	Existência de Buracos ?	Poucos	5
P_5	Condições Gerais do Piso e meio-fio da calçada ?	Regular	5
P_6	Presença de desníveis ?	Nenhum	10
P_7	Tem rebaixamento de calçada para Pedestre ?	Não	10
P_8	Possui piso tátil ao longo da Calçada ?	Não	-
P_9	A calçada Possui Rebaixamento de Veículos correto ?	N.A	0
P_10	Existência de altura livre menor que 2,10 m ?	Não	-
P_11	O Passeio está no padrão da SMPU ?	Não	0
P_12	A testada possui prática de estacionamento sobre o passeio ?	Não	10
P_13	Existe algum dispositivo de Drenagem sobre a calçada ?	Não	0
P_14	Existe PED em frente a testada ?	Não	-
P_15	Existe FTP em frente a testada ?	Não	-
P_16	Classificação geral da calçada pelo pesquisador.	Regular	5
