Lote 1 - Rota: Padre Pedro Pinto

FRATAR
ENGENHARIA CONSULTIVA

Diagnóstico da Calçada	Qualidade do Serviço	
Endereço: Rua Padre Pedro Pinto, 1388	65	C
Data do Registro: 22/11/2019 09:10:33		
Num. Lote CTM: 190428000280

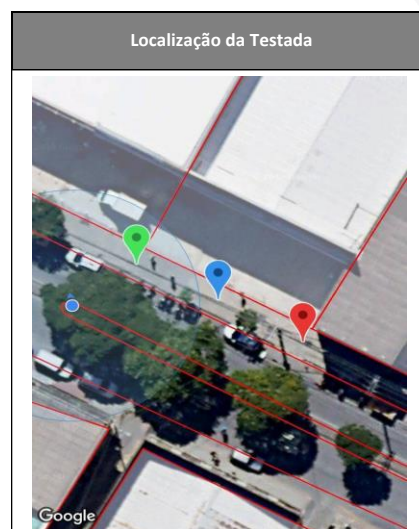
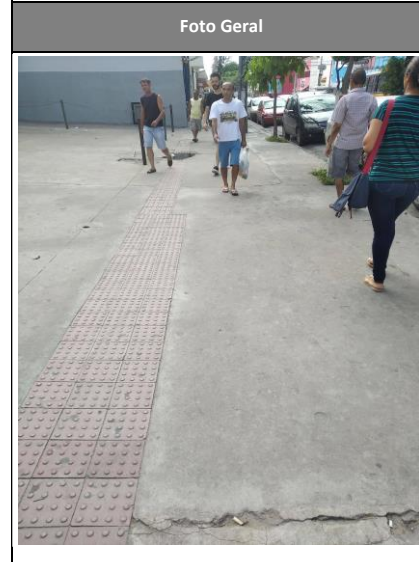
ID	Itens Avaliados	Respostas	Nota
P_1	O Mobiliário urbano está dentro da faixa de serviço de 70 cm ?	Não	-
P_2	Qual a largura livre do Passeio ?	Acima de 1.50 m	10
P_3	Tipo de revestimento da calçada ?	Concreto	10
P_4	Existência de Buracos ?	Poucos	5
P_5	Condições Gerais do Piso e meio-fio da calçada ?	Regular	5
P_6	Presença de desníveis ?	Nenhum	10
P_7	Tem rebaixamento de calçada para Pedestre ?	Não	10
P_8	Possui piso tátil ao longo da Calçada ?	Sim	-
P_9	A calçada Possui Rebaixamento de Veículos correto ?	Não	0
P_10	Existência de altura livre menor que 2,10 m ?	Não	-
P_11	O Passeio está no padrão da SMPU ?	Não	0
P_12	A testada possui prática de estacionamento sobre o passeio ?	Não	10
P_13	Existe algum dispositivo de Drenagem sobre a calçada ?	Não	0
P_14	Existe PED em frente a testada ?	Não	-
P_15	Existe FTP em frente a testada ?	Não	-
P_16	Classificação geral da calçada pelo pesquisador.	Regular	5

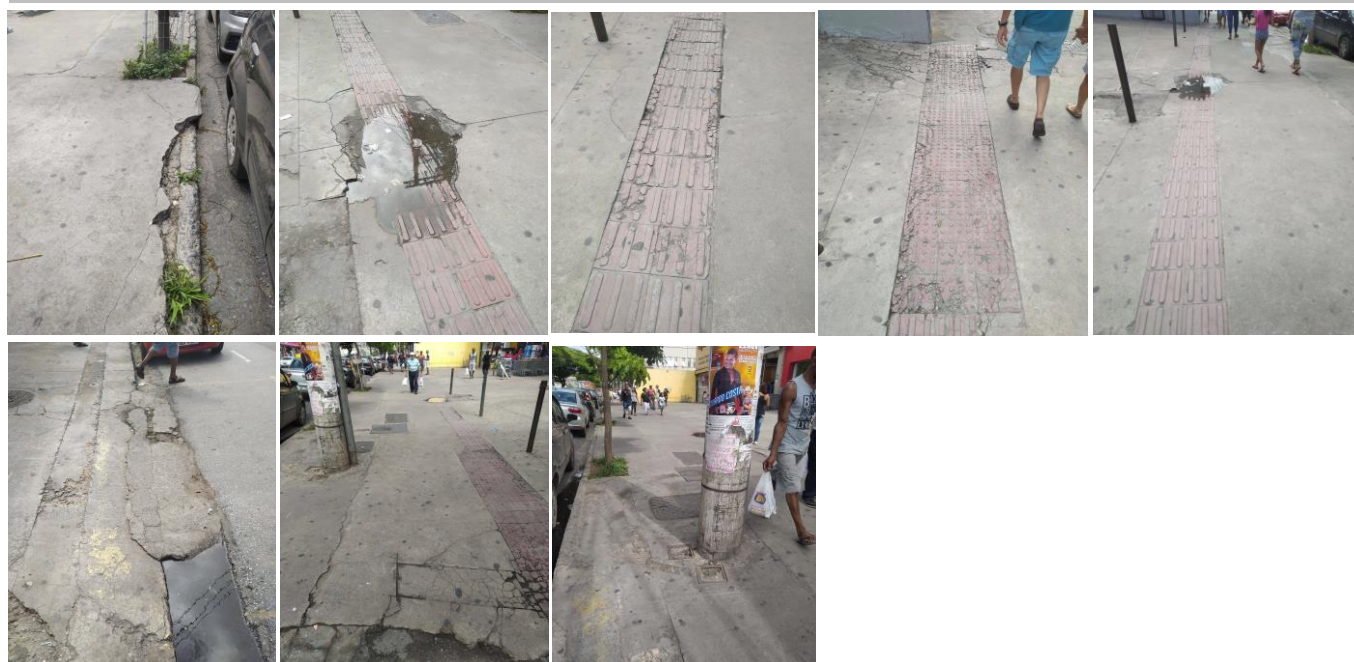
Fotos Complementares - Detalhes do Passeio

ID	Itens Avaliados	Respostas	Nota
P_7_1	Qual tipo do Rebaixo ?	0	0
P_7_1_1	Se for do Tipo 1, Passeio possui largura livre de 1,2 m ?	0	0
P_7_1_2	Se for do Tipo 1, O rebaixo tem abas conforme a norma ?	0	0
P_7_2	A rampa do rebaixo tem Inclinação da norma (8,33%) ?	0	0
P_7_3	O rebaixo possui piso tátil ?	0	0
P_7_3_1	O piso tátil de alerta e direcional do rebaixo está conforme a norma ?	0	0
P_8_1	O piso tátil está no eixo da faixa livre ?	Não	0
P_8_2	Se tem uma leve mudança de direção está conforme a norma ?	Não	0
P_8_3	Se tem mudança de direção de 90º ou maior está conforme a norma ?	0	0
P_8_4	Se tem mudança de direção de três faixas direcionais está conforme a norma ?	0	0
P_8_5	Se tem mudança de direção de quatro faixas direcionais está conforme a norma?	0	0
P_8_6	Tem piso tátil em pontos de ônibus conforme a norma?	N.A	0
P_8_7	O piso tátil tem conexão com os lotes vizinhos?	Sim	0
P_8_8	O piso tátil está em boas condições aparentes?	Não	0

P_8_9	O piso tátil apresenta desenho com bom senso?	Sim	0
P_13_1	Dispositivo de Drenagem está devidamente instalado e bem conservado?	0	0
P_13_2	Dispositivo de Drenagem oferece risco para caminamento seguro de pedestre?	0	0
