| Diagnóstico da Calçada | Qualidade do Serviço | |
| Endereço: Av. Abílio Machado, 1621 | 58 | C |
| Data do Registro: 11/11/2019 15:42:43 | | |

Lote 1 - Rota: Noroeste

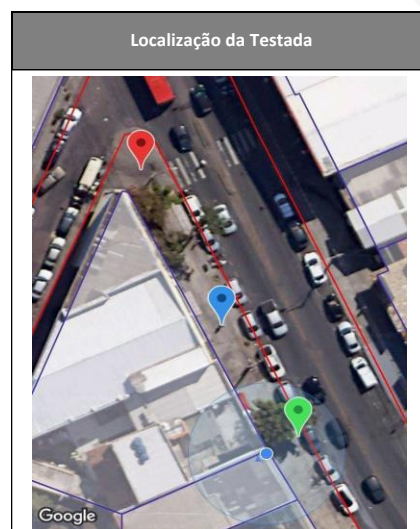
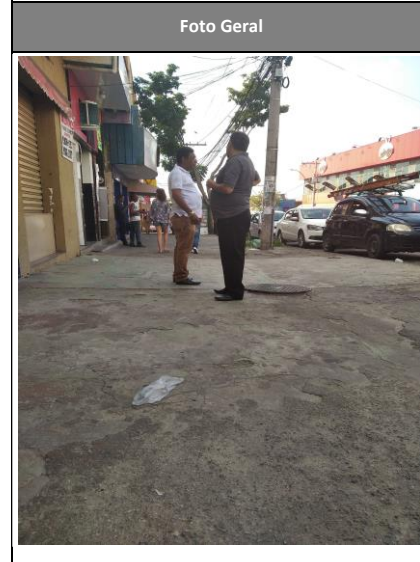
| ID | Itens Avaliados | Respostas | Nota |
|---|--|---|---|
| P_4 | Existência de Buracos ? | Poucos | 5 |
| P_5 | Condições Gerais do Piso e meio-fio da calçada ? | Regular | 5 |
| P_6 | Presença de desníveis ? | Médio | 3 |
| P_16 | Classificação geral da calçada pelo pesquisador. | Regular | 5 |
