Lote 4 - Rota: Raja Gabáglia

FRATAR
ENGENHARIA CONSULTIVA

Diagnóstico da Calçada	Qualidade do Serviço	
Endereço: Av. Olegário Maciel, 1412	75	B
Data do Registro: 05/11/2019 12:29:04		
Num. Lote CTM: 10226700335

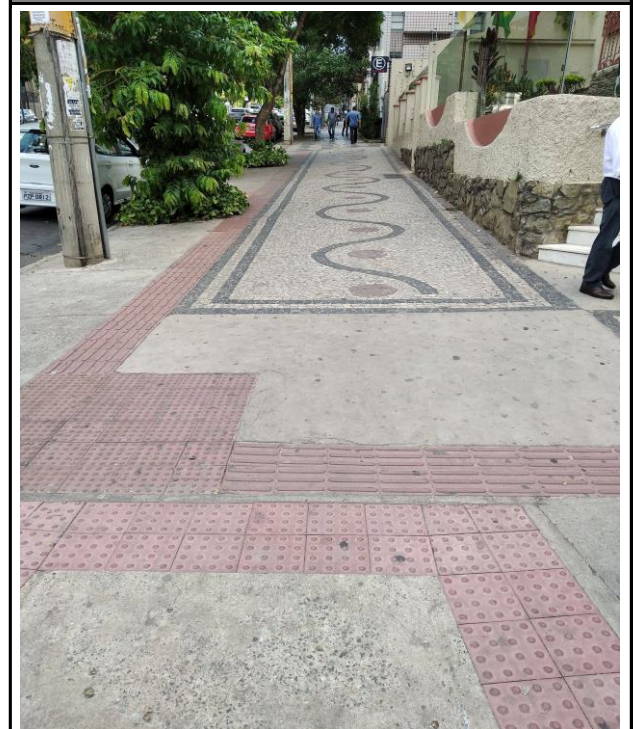
Foto Geral

ID	Itens Avaliados	Respostas	Nota
P_1	O Mobiliário urbano está dentro da faixa de serviço de 70 cm ?	Sim	-
P_2	Qual a largura livre do Passeio ?	Acima de 1.50 m	10
P_3	Tipo de revestimento da calçada ?	Pedra Portuguesa	8
P_4	Existencia de Buracos ?	Nenhum	10
P_5	Condições Gerais do Piso e meio-fio da calçada ?	Ótimo(a)	10
P_6	Presença de desniveis ?	Nenhum	10
P_7	Tem rebaixamento de calçada para Pedestre ?	Sim	7
P_8	Possui piso tátil ao longo da Calçada ?	Sim	-
P_9	A calçada Possui Rebaixamento de Veiculos correto ?	Não	0
P_10	Existencia de altura livre menor que 2,10 m ?	Não	-
P_11	O Passeio está no padrao da SMPU ?	Não	0
P_12	A testada possui prática de estacionamento sobre o passeio ?	Não	10
P_13	Existe algum dispositivo de Drenagem sobre a calçada ?	Não	0
P_14	Existe PED em frente a testada ?	Não	-
P_15	Existe FTP em frente a testada ?	Não	-
P_16	Classificação geral da calçada pelo pesquisador.	Ótimo(a)	10

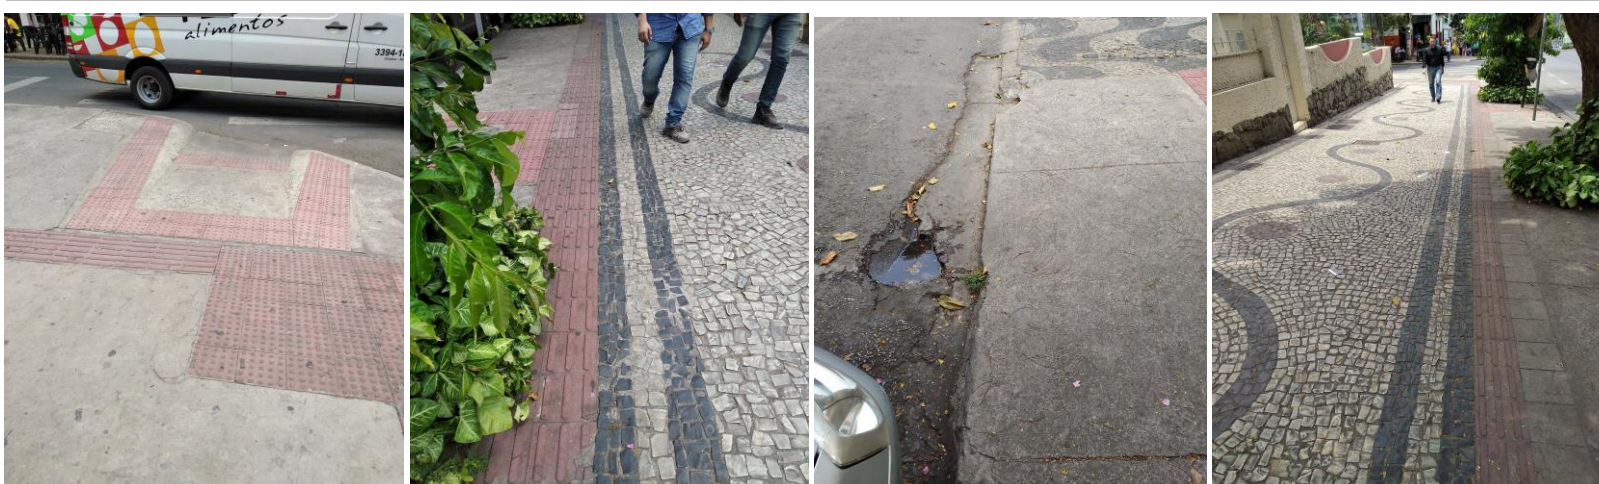
Fotos Complementares - Detalhes do Passeio

ID	Itens Avaliados	Respostas	Nota
P_7_1	Qual tipo do Rebaixo ?	Rebaixo Tipo 1 (trapézio)	0
P_7_1_1	Se for do Tipo 1, Passeio possui largura livre de 1,2 m ?	Sim	0
P_7_1_2	Se for do Tipo 1, O rebaixo tem abas conforme a norma ?	Não	0
P_7_2	A rampa do rebaixo tem Inclinação da norma (8,33%) ?	Sim	0
P_7_3	O rebaixo possui piso tátil ?	Tem só piso de alerta	0
P_7_3_1	O piso tátil de alerta e direcional do rebaixo está conforme a norma ?	Não	0
P_8_1	O piso tátil está no eixo da faixa livre ?	Não	0
P_8_2	Se tem uma leve mudança de direção está conforme a norma ?	Não	0
P_8_3	Se tem mudança de direção de 90º ou maior está conforme a norma ?	0	0
P_8_4	Se tem mudança de direção de três faixas direcionais está conforme a norma ?	0	0
P_8_5	Se tem mudança de direção de quatro faixas direcionais está conforme a norma?	0	0
P_8_6	Tem piso tátil em pontos de ônibus conforme a norma?	N.A	0
P_8_7	O piso tátil tem conexão com os lotes vizinhos?	Sim	0

P_8_8	O piso tátil está em boas condições aparentes?	Sim	0
P_8_9	O piso tátil apresenta desenho com bom senso?	Sim	0
P_13_1	Dispositivo de Drenagem está devidamente instalado e bem conservado?	0	0
P_13_2	Dispositivo de Drenagem oferece risco para caminhamento seguro de pedestre?	0	0
