Lote 1 - Rota: Padre Pedro Pinto

Diagnóstico da Calçada	Qualidade do Serviço	
Endereço: Rua Padre Pedro Pinto, 3165	58	C
Data do Registro: 21/11/2019 09:45:27		
Num. Lote CTM: 210578700115

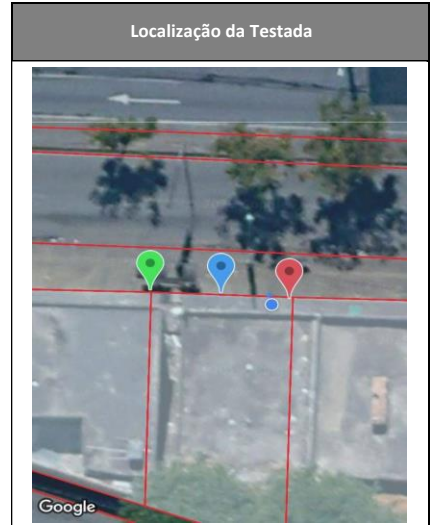
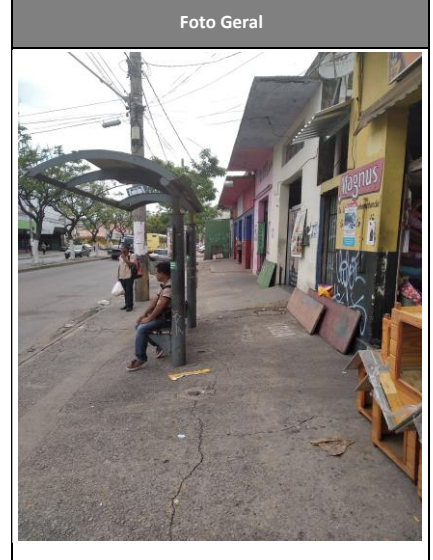
ID	Itens Avaliados	Respostas	Nota
P_1	O Mobiliário urbano está dentro da faixa de serviço de 70 cm ?	Sim	-
P_2	Qual a largura livre do Passeio ?	Acima de 1.50 m	10
P_3	Tipo de revestimento da calçada ?	Concreto	10
P_4	Existência de Buracos ?	Poucos	5
P_5	Condições Gerais do Piso e meio-fio da calçada ?	Regular	5
P_6	Presença de desníveis ?	Médio	3
P_7	Tem rebaixamento de calçada para Pedestre ?	Não	10
P_8	Possui piso tátil ao longo da Calçada ?	Não	-
P_9	A calçada Possui Rebaixamento de Veículos correto ?	N.A	0
P_10	Existência de altura livre menor que 2,10 m ?	Não	-
P_11	O Passeio está no padrão da SMPU ?	Não	0
P_12	A testada possui prática de estacionamento sobre o passeio ?	Não	10
P_13	Existe algum dispositivo de Drenagem sobre a calçada ?	Não	0
P_14	Existe PED em frente a testada ?	Sim	-
P_15	Existe FTP em frente a testada ?	Não	-
P_16	Classificação geral da calçada pelo pesquisador.	Regular	5
