Diagnóstico da Calçada	Qualidade do Serviço	
Endereço: Rua Monteiro Lobato, 488	71	B
Data do Registro: 28/10/2019 10:31:36		
Num. Lote CTM: 140240100040

Diagnóstico da Calçada	Qualidade do Serviço		Complemento do Diagnóstico
Endereço: Rua Monteiro Lobato, 488 Data do Registro: 28/10/2019 10:31:36 Num. Lote CTM: 140240100040	71	B

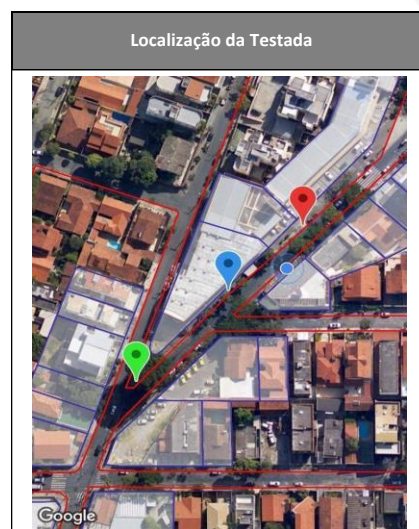
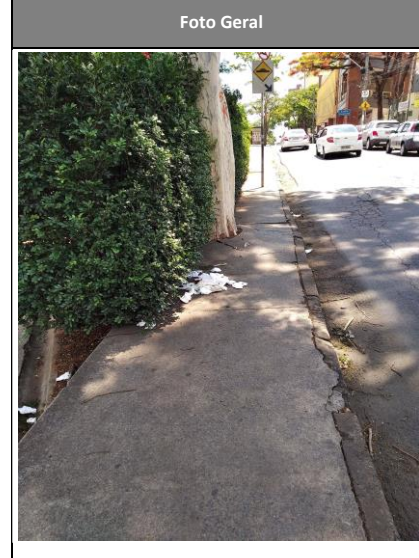
ID	Itens Avaliados	Respostas	Nota
P_1	O Mobiliário urbano está dentro da faixa de serviço de 70 cm ?	Sim	-
P_2	Qual a largura livre do Passeio ?	Abaixo 0.80 m	1
P_3	Tipo de revestimento da calçada ?	Concreto	10
P_4	Existência de Buracos ?	Poucos	5
P_5	Condições Gerais do Piso e meio-fio da calçada ?	Regular	5
P_6	Presença de desníveis ?	Nenhum	10
P_7	Tem rebaixamento de calçada para Pedestre ?	Não	10
P_8	Possui piso tátil ao longo da Calçada ?	Não	-
P_9	A calçada Possui Rebaixamento de Veículos correto ?	Sim	10
P_10	Existência de altura livre menor que 2,10 m ?	Não	-
P_11	O Passeio está no padrão da SMPU ?	Não	0
P_12	A testada possui prática de estacionamento sobre o passeio ?	Não	10
P_13	Existe algum dispositivo de Drenagem sobre a calçada ?	Não	0
P_14	Existe PED em frente a testada ?	Não	-
P_15	Existe FTP em frente a testada ?	Não	-
P_16	Classificação geral da calçada pelo pesquisador.	Ótimo(a)	10
