Lote 1 - Rota: Noroeste

Diagnóstico da Calçada	Qualidade do Serviço	
Endereço: Av. Brigadeiro Eduardo Gomes, 360	80	B
Data do Registro: 13/11/2019 13:14:50		
Num. Lote CTM: 130092300140

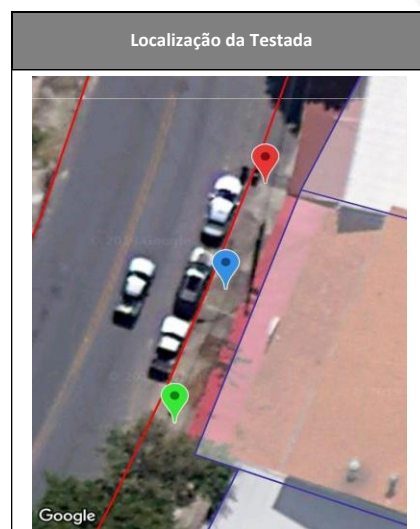
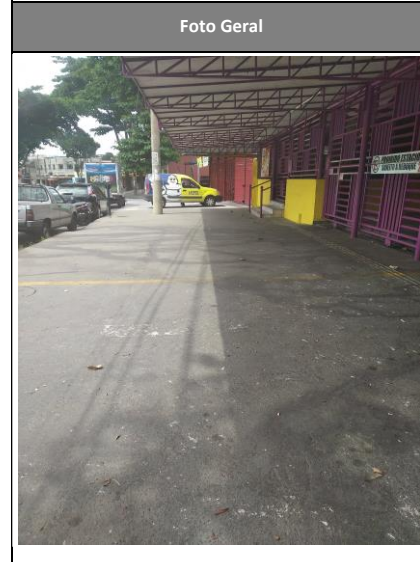
ID	Itens Avaliados	Respostas	Nota
P_1	O Mobiliário urbano está dentro da faixa de serviço de 70 cm ?	Sim	-
P_2	Qual a largura livre do Passeio ?	Acima de 1.50 m	10
P_3	Tipo de revestimento da calçada ?	Concreto	10
P_4	Existência de Buracos ?	Nenhum	10
P_5	Condições Gerais do Piso e meio-fio da calçada ?	Ótimo(a)	10
P_6	Presença de desníveis ?	Nenhum	10
P_7	Tem rebaixamento de calçada para Pedestre ?	Não	10
P_8	Possui piso tátil ao longo da Calçada ?	Não	-
P_9	A calçada Possui Rebaixamento de Veículos correto ?	Não	0
P_10	Existência de altura livre menor que 2,10 m ?	Não	-
P_11	O Passeio está no padrão da SMPU ?	Não	0
P_12	A testada possui prática de estacionamento sobre o passeio ?	Não	10
P_13	Existe algum dispositivo de Drenagem sobre a calçada ?	Não	0
P_14	Existe PED em frente a testada ?	Não	-
P_15	Existe FTP em frente a testada ?	Não	-
P_16	Classificação geral da calçada pelo pesquisador.	Ótimo(a)	10
