Diagnóstico da Calçada	Qualidade do Serviço	
Endereço: Av. Portugal, 380	68	C
Data do Registro: 16/11/2019 09:59:04		
Num. Lote CTM: 200016000655

Diagnóstico da Calçada	Qualidade do Serviço		Complemento do Diagnóstico
Endereço: Av. Portugal, 380 Data do Registro: 16/11/2019 09:59:04 Num. Lote CTM: 200016000655	68	C

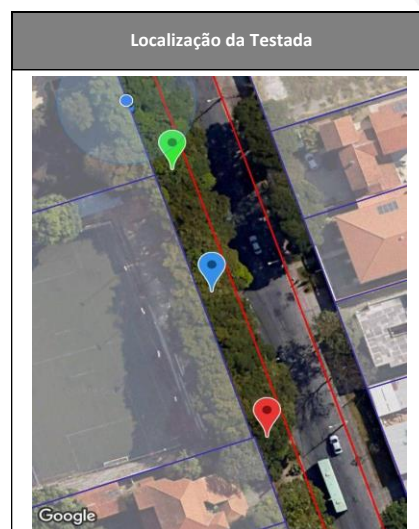
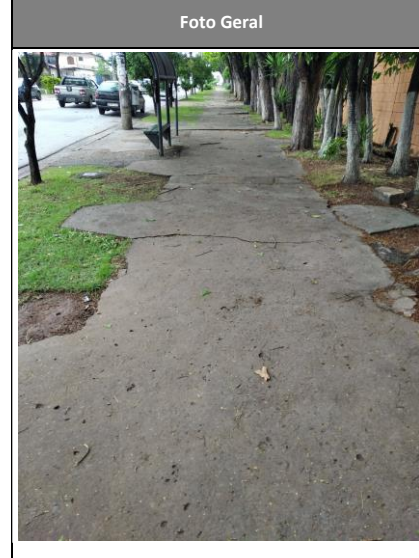
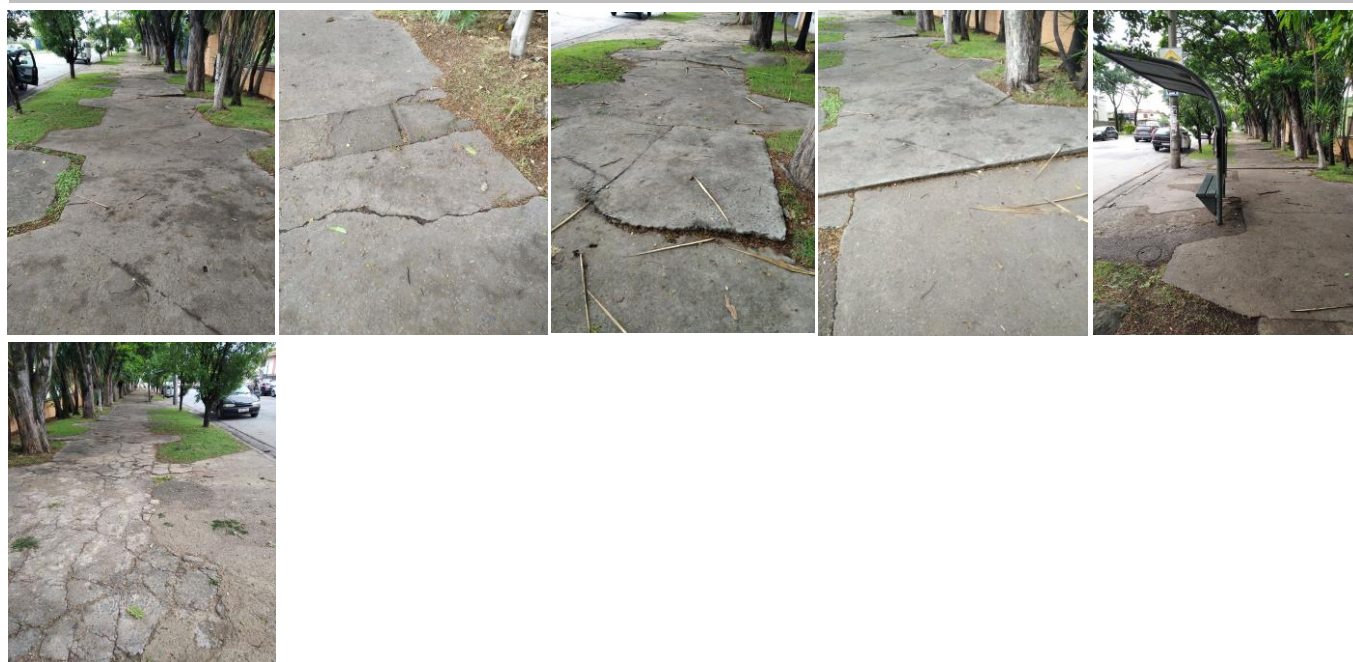
Fotos Complementares - Detalhes do Passeio

ID	Itens Avaliados	Respostas	Nota
P_1	O Mobiliário urbano está dentro da faixa de serviço de 70 cm ?	Sim	-
P_2	Qual a largura livre do Passeio ?	Acima de 1.50 m	10
P_3	Tipo de revestimento da calçada ?	Concreto	10
P_4	Existência de Buracos ?	Poucos	5
P_5	Condições Gerais do Piso e meio-fio da calçada ?	Regular	5
P_6	Presença de desníveis ?	Médio	3
P_7	Tem rebaixamento de calçada para Pedestre ?	Não	10
P_8	Possui piso tátil ao longo da Calçada ?	Não	-
P_9	A calçada Possui Rebaixamento de Veículos correto ?	Sim	10
P_10	Existência de altura livre menor que 2,10 m ?	Não	-
P_11	O Passeio está no padrão da SMPU ?	Não	0
P_12	A testada possui prática de estacionamento sobre o passeio ?	Não	10
P_13	Existe algum dispositivo de Drenagem sobre a calçada ?	Não	0
P_14	Existe PED em frente a testada ?	Sim	-
P_15	Existe FTP em frente a testada ?	Não	-
P_16	Classificação geral da calçada pelo pesquisador.	Regular	5
