Diagnóstico da Calçada	Qualidade do Serviço	
Endereço: Rua Rio Grande do Norte, 893	60	C
Data do Registro: 14/11/2019 09:14:01		
Num. Lote CTM: 10143800185

Diagnóstico da Calçada	Qualidade do Serviço		Complemento do Diagnóstico
Endereço: Rua Rio Grande do Norte, 893 Data do Registro: 14/11/2019 09:14:01 Num. Lote CTM: 10143800185	60	C

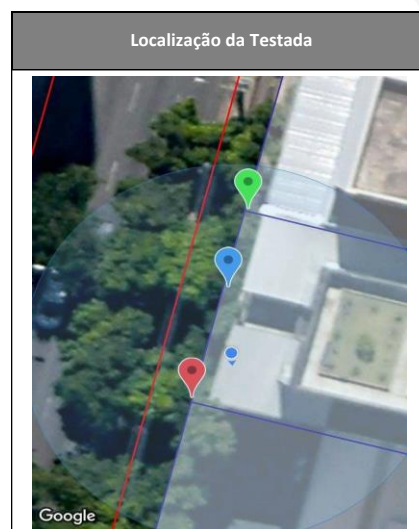
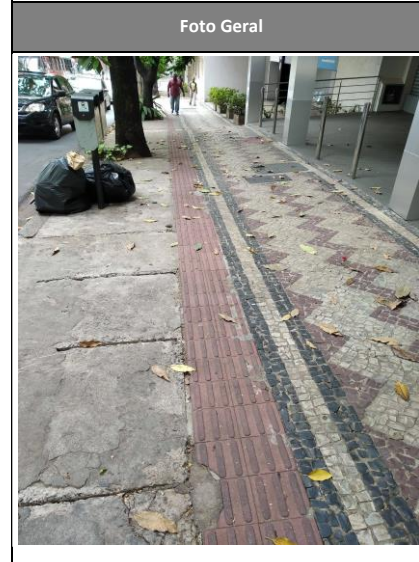
ID	Itens Avaliados	Respostas	Nota
P_1	O Mobiliário urbano está dentro da faixa de serviço de 70 cm ?	Sim	-
P_2	Qual a largura livre do Passeio ?	Acima de 1.50 m	10
P_3	Tipo de revestimento da calçada ?	Pedra Portuguesa	8
P_4	Existência de Buracos ?	Poucos	5
P_5	Condições Gerais do Piso e meio-fio da calçada ?	Regular	10
P_6	Presença de desníveis ?	Leve	7
P_7	Tem rebaixamento de calçada para Pedestre ?	Não	10
P_8	Possui piso tátil ao longo da Calçada ?	Sim	-
P_9	A calçada Possui Rebaixamento de Veículos correto ?	Não	0
P_10	Existência de altura livre menor que 2,10 m ?	Não	-
P_11	O Passeio está no padrão da SMPU ?	Não	0
P_12	A testada possui prática de estacionamento sobre o passeio ?	Não	10
P_13	Existe algum dispositivo de Drenagem sobre a calçada ?	Sim	0
P_14	Existe PED em frente a testada ?	Não	-
P_15	Existe FTP em frente a testada ?	Não	-
P_16	Classificação geral da calçada pelo pesquisador.	Regular	5
