Lote 4 - Rota: Raja Gabaglia

FRATAR
ENGENHARIA CONSULTIVA

Diagnóstico da Calçada	Qualidade do Serviço	
Endereço: Av. Raja Gabaglia, 4987 Data do Registro: 11/11/2019 12:07:22 Num. Lote CTM: 90480300045	70	C

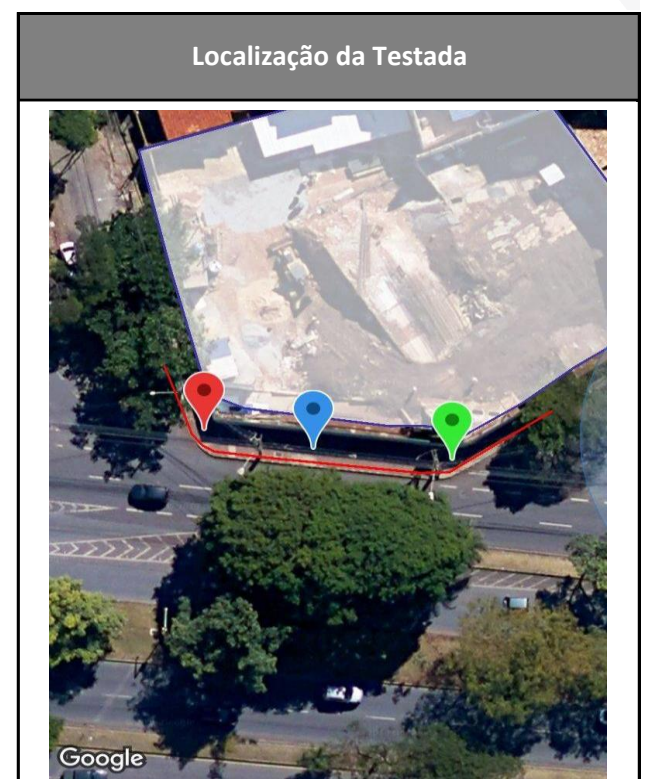
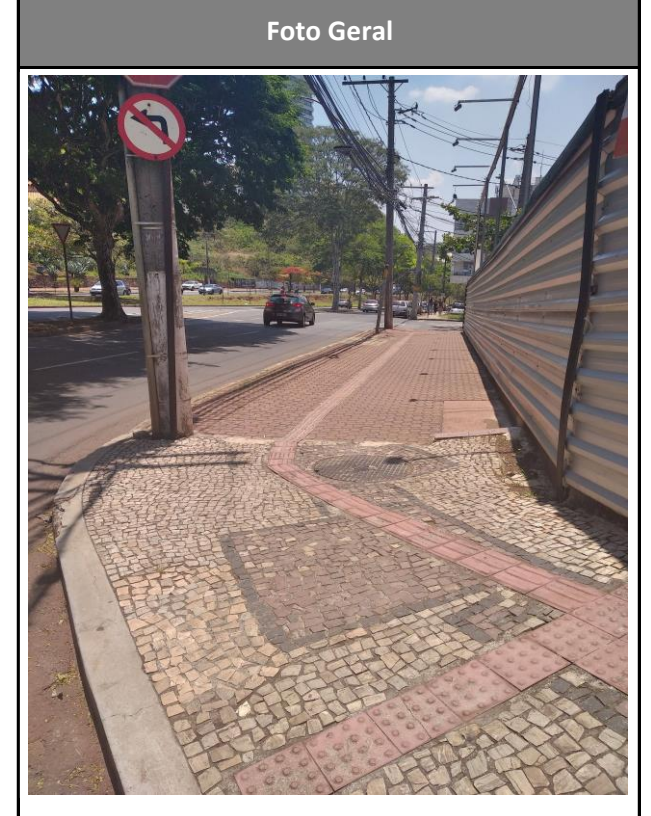
ID	Itens Avaliados	Respostas	Nota
P_1	O Mobiliário urbano está dentro da faixa de serviço de 70 cm ?	Sim	-
P_2	Qual a largura livre do Passeio ?	Acima de 1.50 m	10
P_3	Tipo de revestimento da calçada ?	Bloco Intertravado de Concreto	10
P_4	Existência de Buracos ?	Nenhum	10
P_5	Condições Gerais do Piso e meio-fio da calçada ?	Ótimo(a)	10
P_6	Presença de desníveis ?	Nenhum	10
P_7	Tem rebaixamento de calçada para Pedestre ?	Não, mas deveria ter.	0
P_8	Possui piso tátil ao longo da Calçada ?	Sim	-
P_9	A calçada Possui Rebaixamento de Veículos correto ?	N.A	0
P_10	Existência de altura livre menor que 2,10 m ?	Não	-
P_11	O Passeio está no padrão da SMPU ?	Não	0
P_12	A testada possui prática de estacionamento sobre o passeio ?	Não	10
P_13	Existe algum dispositivo de Drenagem sobre a calçada ?	Não	0
P_14	Existe PED em frente a testada ?	Não	-
P_15	Existe FTP em frente a testada ?	Não	-
P_16	Classificação geral da calçada pelo pesquisador.	Ótimo(a)	10
