Diagnóstico da Calçada	Qualidade do Serviço	
<b>Endereço: Rua Professor Moraes, 710</b>	<b>43</b>	<b>D</b>
<b>Data do Registro: 14/11/2019 08:11:30</b>		
<b>Num. Lote CTM: 10130900105</b>

Diagnóstico da Calçada	Qualidade do Serviço		Complemento do Diagnóstico
<b>Endereço: Rua Professor Moraes, 710</b> <b>Data do Registro: 14/11/2019 08:11:30</b> <b>Num. Lote CTM: 10130900105</b>	<b>43</b>	<b>D</b>

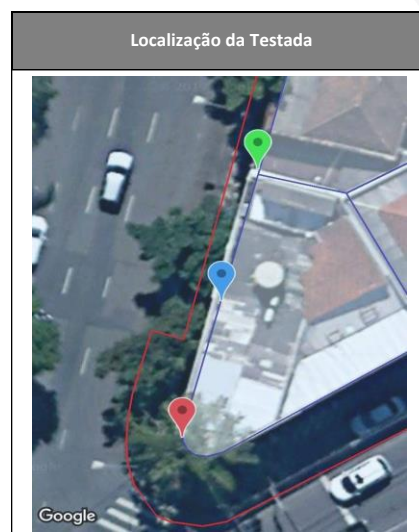
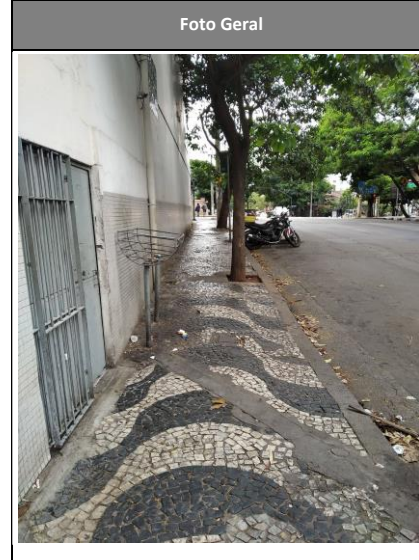
ID	Itens Avaliados	Respostas	Nota
P_1	O Mobiliário urbano está dentro da faixa de serviço de 70 cm ?	Não	-
P_2	Qual a largura livre do Passeio ?	Entre 1.20 m e 1.50 m	10
P_3	Tipo de revestimento da calçada ?	Pedra Portuguesa	8
P_4	Existência de Buracos ?	Poucos	5
P_5	Condições Gerais do Piso e meio-fio da calçada ?	Péssimo	5
P_6	Presença de desníveis ?	Nenhum	7
P_7	Tem rebaixamento de calçada para Pedestre ?	Sim	10
P_8	Possui piso tátil ao longo da Calçada ?	Não	-
P_9	A calçada Possui Rebaixamento de Veículos correto ?	N.A	0
P_10	Existência de altura livre menor que 2,10 m ?	Não	-
P_11	O Passeio está no padrão da SMPU ?	Não	0
P_12	A testada possui prática de estacionamento sobre o passeio ?	Não	10
P_13	Existe algum dispositivo de Drenagem sobre a calçada ?	Sim	0
P_14	Existe PED em frente a testada ?	Não	-
P_15	Existe FTP em frente a testada ?	Sim	-
P_16	Classificação geral da calçada pelo pesquisador.	Regular	10

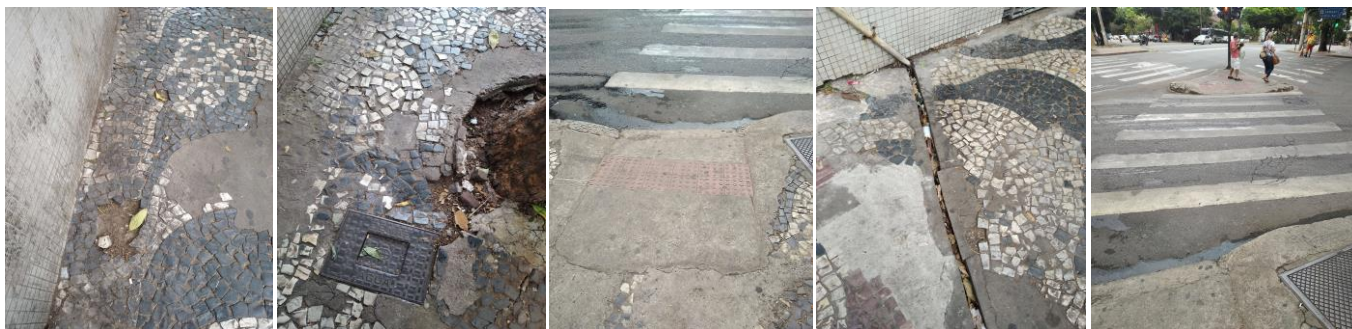
### Fotos Complementares - Detalhes do Passeio

ID	Itens Avaliados	Respostas	Nota
P_7_1	Qual tipo do Rebaixo ?	Rebaixo Tipo 1 (trapézio)	0
P_7_1_1	Se for do Tipo 1, Passeio possui largura livre de 1,2 m ?	Sim	0
P_7_1_2	Se for do Tipo 1, O rebaixo tem abas conforme a norma ?	Não	-1
P_7_2	A rampa do rebaixo tem Inclinação da norma (8,33%) ?	Sim	0
P_7_3	O rebaixo possui piso tátil ?	Tem só piso de alerta	-1
P_7_3_1	O piso tátil de alerta e direcional do rebaixo está conforme a norma ?	Não	-1
P_8_1	O piso tátil está no eixo da faixa livre ?	0	0
P_8_2	Se tem uma leve mudança de direção está conforme a norma ?	0	0
P_8_3	Se tem mudança de direção de 90º ou maior está conforme a norma ?	0	0
P_8_4	Se tem mudança de direção de três faixas direcionais está conforme a norma ?	0	0
P_8_5	Se tem mudança de direção de quatro faixas direcionais está conforme a norma?	0	0
P_8_6	Tem piso tátil em pontos de ônibus conforme a norma?	0	0
P_8_7	O piso tátil tem conexão com os lotes vizinhos?	0	0

P_8_8	O piso tátil está em boas condições aparentes?	0	0
P_8_9	O piso tátil apresenta desenho com bom senso?	0	0
P_13_1	Dispositivo de Drenagem está devidamente instalado e bem conservado?	Não	-3
P_13_2	Dispositivo de Drenagem oferece risco para caminamento seguro de pedestre?	Sim	-5
