Lote 4 - Rota: Raja Gabaglia

FRATAR
ENGENHARIA CONSULTIVA

| Diagnóstico da Calçada | Qualidade do Serviço | |
| Endereço: Av. Raja Gabaglia, s/nº | 70 | C |

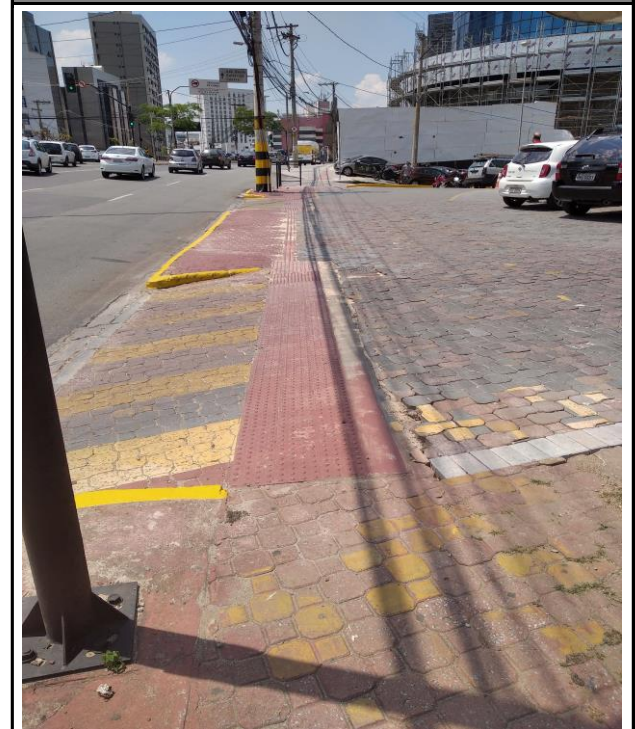
Foto Geral

| ID | Itens Avaliados | Respostas | Nota |
|---|--|---|---|
| P_7 | Tem rebaixamento de calçada para Pedestre ? | Não, mas deveria ter. | 0 |
| P_11 | O Passeio está no padrao da SMPU ? | Não | 0 |
| P_12 | A testada possui prática de estacionamento sobre o passeio ? | Sim | 0 |
