Lote 1 - Rota: Noroeste

FRATAR
ENGENHARIA CONSULTIVA

Diagnóstico da Calçada	Qualidade do Serviço	
Endereço: Av. Brigadeiro Eduardo Gomes, 670	75	B
Data do Registro: 13/11/2019 13:40:46		
Num. Lote CTM: 130098000225

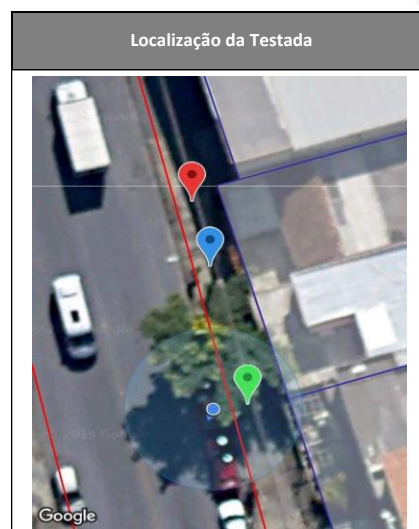
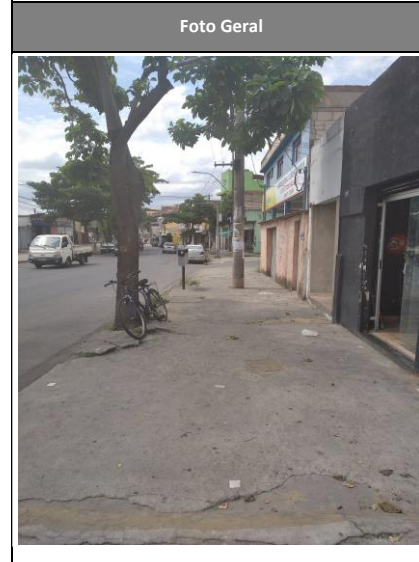
ID	Itens Avaliados	Respostas	Nota
P_1	O Mobiliário urbano está dentro da faixa de serviço de 70 cm ?	Não	-
P_2	Qual a largura livre do Passeio ?	Acima de 1.50 m	10
P_3	Tipo de revestimento da calçada ?	Concreto	10
P_4	Existência de Buracos ?	Poucos	5
P_5	Condições Gerais do Piso e meio-fio da calçada ?	Regular	5
P_6	Presença de desníveis ?	Nenhum	10
P_7	Tem rebaixamento de calçada para Pedestre ?	Não	10
P_8	Possui piso tátil ao longo da Calçada ?	Não	-
P_9	A calçada Possui Rebaixamento de Veículos correto ?	Sim	10
P_10	Existência de altura livre menor que 2,10 m ?	Não	-
P_11	O Passeio está no padrão da SMPU ?	Não	0
P_12	A testada possui prática de estacionamento sobre o passeio ?	Não	10
P_13	Existe algum dispositivo de Drenagem sobre a calçada ?	Não	0
P_14	Existe PED em frente a testada ?	Não	-
P_15	Existe FTP em frente a testada ?	Não	-
P_16	Classificação geral da calçada pelo pesquisador.	Regular	5
