Lote 4 - Rota: Contorno

FRATAR
ENGENHARIA CONSULTIVA

Diagnóstico da Calçada	Qualidade do Serviço	
Endereço: Av.Contorno, 5035	81	B
Data do Registro: 02/11/2019 13:10:11		
Num. Lote CTM: 70001200065

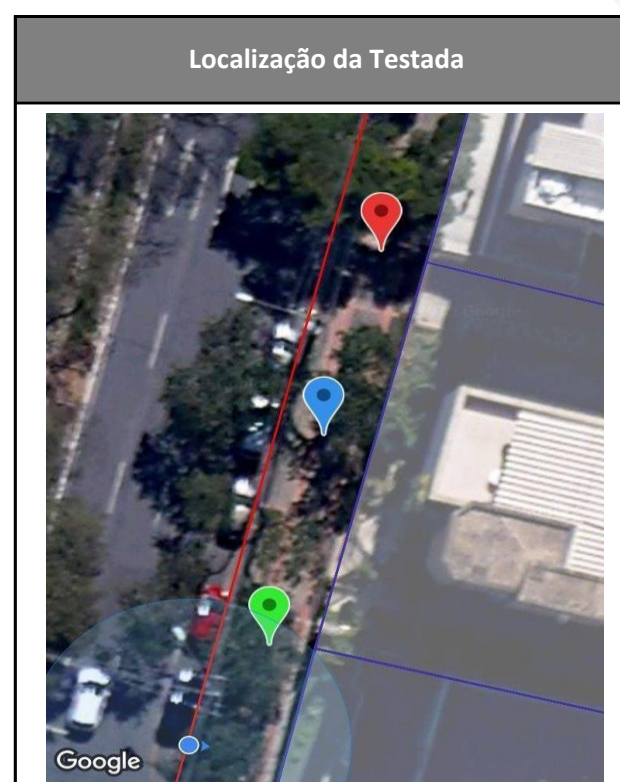
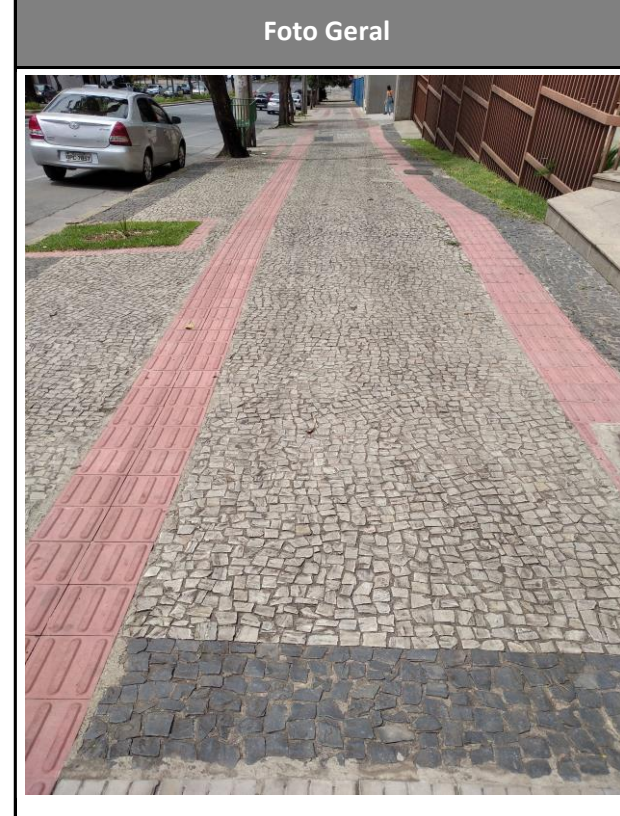
ID	Itens Avaliados	Respostas	Nota
P_1	O Mobiliário urbano está dentro da faixa de serviço de 70 cm ?	Sim	-
P_2	Qual a largura livre do Passeio ?	Acima de 1.50 m	10
P_3	Tipo de revestimento da calçada ?	Pedra Portuguesa	8
P_4	Existencia de Buracos ?	Poucos	5
P_5	Condições Gerais do Piso e meio-fio da calçada ?	Ótimo(a)	10
P_6	Presença de desniveis ?	Médio	3
P_7	Tem rebaixamento de calçada para Pedestre ?	Não	10
P_8	Possui piso tátil ao longo da Calçada ?	Sim	-
P_9	A calçada Possui Rebaixamento de Veiculos correto ?	Sim	10
P_10	Existencia de altura livre menor que 2,10 m ?	Não	-
P_11	O Passeio está no padrao da SMPU ?	Sim	5
P_12	A testada possui prática de estacionamento sobre o passeio ?	Não	10
P_13	Existe algum dispositivo de Drenagem sobre a calçada ?	Não	0
P_14	Existe PED em frente a testada ?	Não	-
P_15	Existe FTP em frente a testada ?	Não	-
P_16	Classificação geral da calçada pelo pesquisador.	Ótimo(a)	10
