Lote 1 - Rota: Padre Pedro Pinto

Diagnóstico da Calçada	Qualidade do Serviço	
Endereço: Rua Padre Pedro Pinto, s/nº	42	D
Data do Registro: 21/11/2019 11:37:03		
Num. Lote CTM: 190589100230

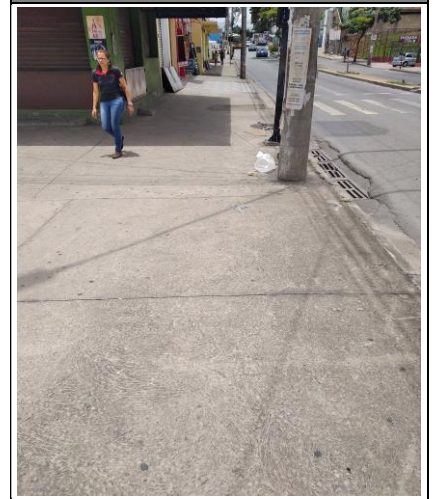
Foto Geral

ID	Itens Avaliados	Respostas	Nota
P_1	O Mobiliário urbano está dentro da faixa de serviço de 70 cm ?	Sim	-
P_2	Qual a largura livre do Passeio ?	Acima de 1.50 m	10
P_3	Tipo de revestimento da calçada ?	Concreto	10
P_4	Existência de Buracos ?	Poucos	5
P_5	Condições Gerais do Piso e meio-fio da calçada ?	Péssimo	0
P_6	Presença de desníveis ?	Severo	0
P_7	Tem rebaixamento de calçada para Pedestre ?	Sim	7
P_8	Possui piso tátil ao longo da Calçada ?	Não	-
P_9	A calçada Possui Rebaixamento de Veículos correto ?	Não	0
P_10	Existência de altura livre menor que 2,10 m ?	Não	-
P_11	O Passeio está no padrão da SMPU ?	Não	0
P_12	A testada possui prática de estacionamento sobre o passeio ?	Não	10
P_13	Existe algum dispositivo de Drenagem sobre a calçada ?	Não	0
P_14	Existe PED em frente a testada ?	Sim	-
P_15	Existe FTP em frente a testada ?	Sim	-
P_16	Classificação geral da calçada pelo pesquisador.	Ruim	0

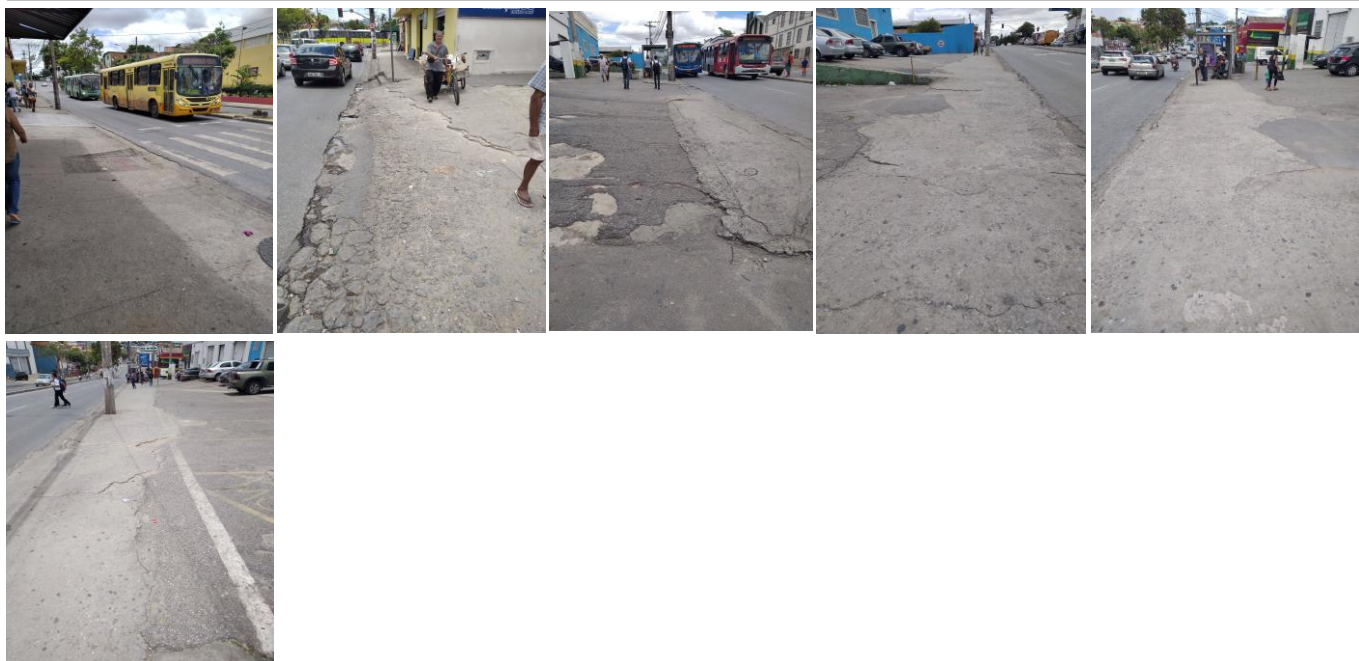
Fotos Complementares - Detalhes do Passeio

ID	Itens Avaliados	Respostas	Nota
P_7_1	Qual tipo do Rebaixo ?	Rebaixo Tipo 1 (trapézio)	0
P_7_1_1	Se for do Tipo 1, Passeio possui largura livre de 1,2 m ?	Sim	0
P_7_1_2	Se for do Tipo 1, O rebaixo tem abas conforme a norma ?	Não	0
P_7_2	A rampa do rebaixo tem Inclinação da norma (8,33%) ?	Sim	0
P_7_3	O rebaixo possui piso tátil ?	Tem só piso de alerta	0
P_7_3_1	O piso tátil de alerta e direcional do rebaixo está conforme a norma ?	Não	0
P_8_1	O piso tátil está no eixo da faixa livre ?	0	0
P_8_2	Se tem uma leve mudança de direção está conforme a norma ?	0	0
P_8_3	Se tem mudança de direção de 90º ou maior está conforme a norma ?	0	0
P_8_4	Se tem mudança de direção de três faixas direcionais está conforme a norma ?	0	0
P_8_5	Se tem mudança de direção de quatro faixas direcionais está conforme a norma?	0	0
P_8_6	Tem piso tátil em pontos de ônibus conforme a norma?	0	0
P_8_7	O piso tátil tem conexão com os lotes vizinhos?	0	0

P_8_8	O piso tátil está em boas condições aparentes?	0	0
P_8_9	O piso tátil apresenta desenho com bom senso?	0	0
P_13_1	Dispositivo de Drenagem está devidamente instalado e bem conservado?	0	0
P_13_2	Dispositivo de Drenagem oferece risco para caminamento seguro de pedestre?	0	0
