# Lote 1 - Rota: Noroeste

Diagnóstico da Calçada	Qualidade do Serviço	
Endereço: Av. Brigadeiro Eduardo Gomes, 425	60	C
Data do Registro: 26/11/2019 14:22:23		
Num. Lote CTM: 130090800320

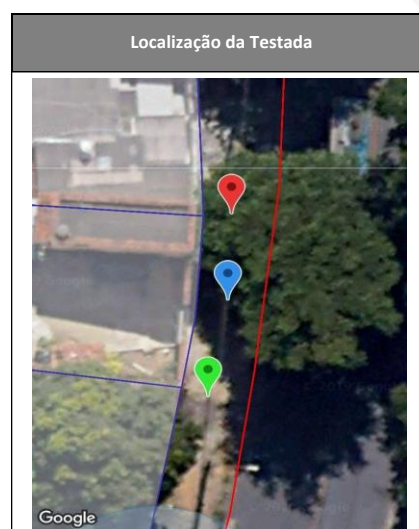
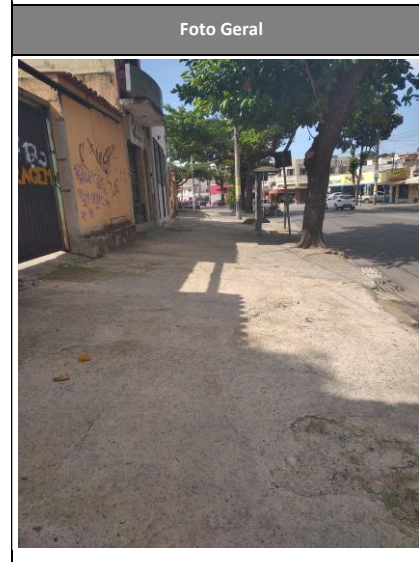
ID	Itens Avaliados	Respostas	Nota
P_1	O Mobiliário urbano está dentro da faixa de serviço de 70 cm ?	Sim	-
P_2	Qual a largura livre do Passeio ?	Acima de 1.50 m	10
P_3	Tipo de revestimento da calçada ?	Concreto	10
P_4	Existência de Buracos ?	Poucos	5
P_5	Condições Gerais do Piso e meio-fio da calçada ?	Regular	5
P_6	Presença de desníveis ?	Nenhum	10
P_7	Tem rebaixamento de calçada para Pedestre ?	Não	10
P_8	Possui piso tátil ao longo da Calçada ?	Não	-
P_9	A calçada Possui Rebaixamento de Veículos correto ?	Não	0
P_10	Existência de altura livre menor que 2,10 m ?	Não	-
P_11	O Passeio está no padrão da SMPU ?	Não	0
P_12	A testada possui prática de estacionamento sobre o passeio ?	Não	10
P_13	Existe algum dispositivo de Drenagem sobre a calçada ?	Não	0
P_14	Existe PED em frente a testada ?	Não	-
P_15	Existe FTP em frente a testada ?	Não	-
P_16	Classificação geral da calçada pelo pesquisador.	Ruim	0
