Diagnóstico da Calçada	Qualidade do Serviço	
Endereço: Rua Rio Grande do Norte, 988	78	B
Data do Registro: 14/11/2019 11:29:11		
Num. Lote CTM: 10128000400

Diagnóstico da Calçada	Qualidade do Serviço		Complemento do Diagnóstico
Endereço: Rua Rio Grande do Norte, 988 Data do Registro: 14/11/2019 11:29:11 Num. Lote CTM: 10128000400	78	B

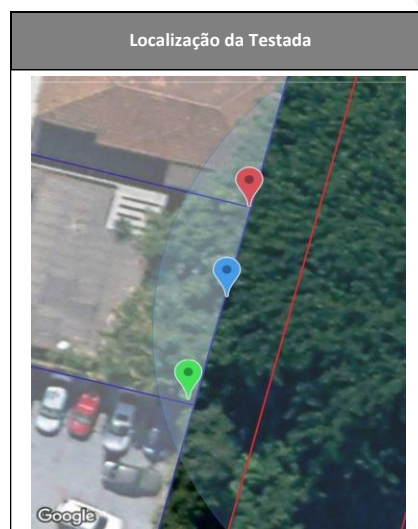
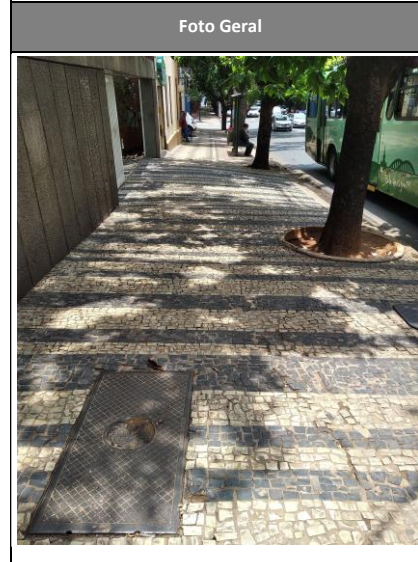
ID	Itens Avaliados	Respostas	Nota
P_1	O Mobiliario urbano está dentro da faixa de serviço de 70 cm ?	Sim	-
P_2	Qual a largura livre do Passeio ?	Acima de 1.50 m	10
P_3	Tipo de revestimento da caçada ?	Pedra Portuguesa	0
P_4	Existencia de Buracos ?	Nenhum	5
P_5	Condições Gerais do Piso e meio-fio da calçada ?	Ótimo(a)	0
P_6	Presença de desniveis ?	Nenhum	10
P_7	Tem rebaixamento de calçada para Pedestre ?	Não	10
P_8	Possui piso tátil ao longo da Calçada ?	Não	-
P_9	A calçada Possui Rebaixamento de Veiculos correto ?	Não	0
P_10	Existencia de altura livre menor que 2,10 m ?	Não	-
P_11	O Passeio está no padrao da SMPU ?	Não	0
P_12	A testada possui prática de estacionamento sobre o passeio ?	Não	10
P_13	Existe algum dispositivo de Drenagem sobre a calçada ?	Não	0
P_14	Existe PED em frente a testada ?	Não	-
P_15	Existe FTP em frente a testada ?	Não	-
P_16	Classificação geral da calçada pelo pesquisador.	Ótimo(a)	5
