# Lote 4 - Rota: Contorno

Diagnóstico da Calçada	Qualidade do Serviço	
Endereço: Av.Contorno, s/nº	<b>78</b>	<b>B</b>
Data do Registro: 28/10/2019 17:31:37		
Num. Lote CTM: 20032400200

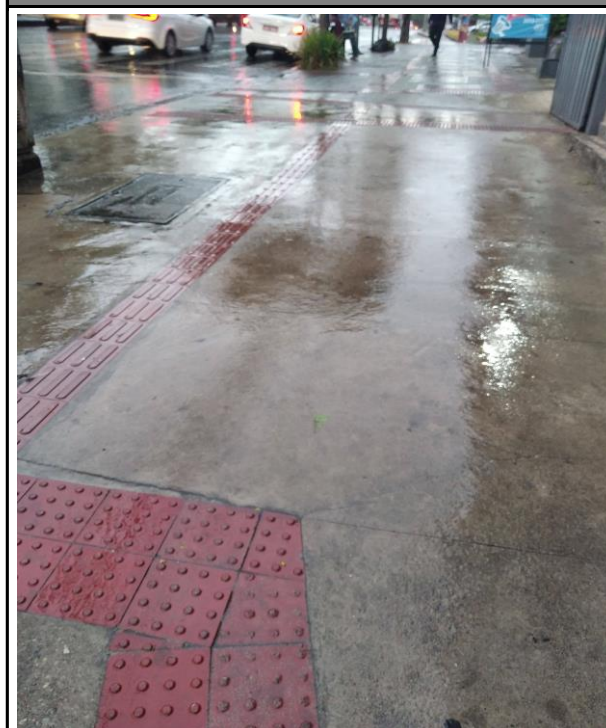
## Foto Geral

ID	Itens Avaliados	Respostas	Nota
P_1	O Mobiliário urbano está dentro da faixa de serviço de 70 cm ?	Sim	-
P_2	Qual a largura livre do Passeio ?	Acima de 1.50 m	10
P_3	Tipo de revestimento da calçada ?	Concreto	10
P_4	Existência de Buracos ?	Nenhum	10
P_5	Condições Gerais do Piso e meio-fio da calçada ?	Ótimo(a)	10
P_6	Presença de desniveis ?	Nenhum	10
P_7	Tem rebaixamento de calçada para Pedestre ?	Sim	8
P_8	Possui piso tátil ao longo da Calçada ?	Sim	-
P_9	A calçada Possui Rebaixamento de Veículos correto ?	N.A	0
P_10	Existência de altura livre menor que 2,10 m ?	Não	-
P_11	O Passeio está no padrão da SMPU ?	Não	0
P_12	A testada possui prática de estacionamento sobre o passeio ?	Não	10
P_13	Existe algum dispositivo de Drenagem sobre a calçada ?	Não	0
P_14	Existe PED em frente a testada ?	Não	-
P_15	Existe FTP em frente a testada ?	Sim	-
P_16	Classificação geral da calçada pelo pesquisador.	Ótimo(a)	10

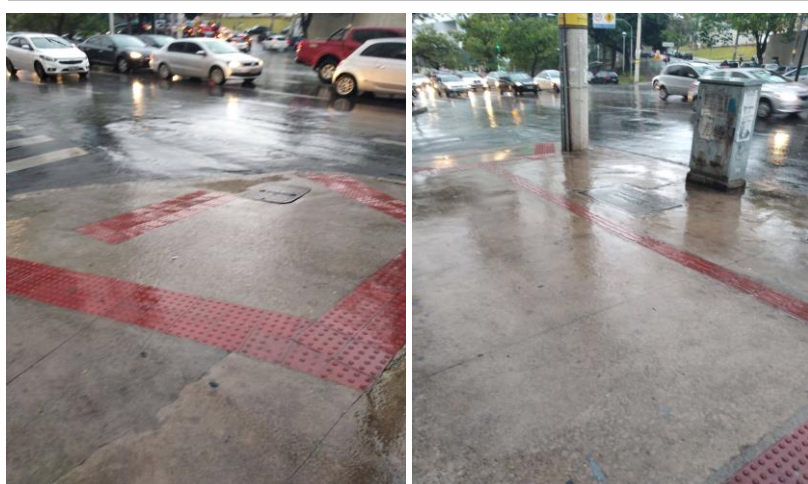
## Fotos Complementares - Detalhes do Passeio

ID	Itens Avaliados	Respostas	Nota
P_7_1	Qual tipo do Rebaixo ?	Rebaixo Tipo 1 (trapézio)	0
P_7_1_1	Se for do Tipo 1, Passeio possui largura livre de 1,2 m ?	Sim	-3
P_7_1_2	Se for do Tipo 1, O rebaixo tem abas conforme a norma ?	Não	-1
P_7_2	A rampa do rebaixo tem Inclinação da norma (8,33%) ?	Sim	0
P_7_3	O rebaixo possui piso tátil ?	Tem só piso de alerta	-1
P_7_3_1	O piso tátil de alerta e direcional do rebaixo está conforme a norma ?	Sim	0
P_8_1	O piso tátil está no eixo da faixa livre ?	Sim	0
P_8_2	Se tem uma leve mudança de direção está conforme a norma ?	Não	0
P_8_3	Se tem mudança de direção de 90º ou maior está conforme a norma ?	0	0
P_8_4	Se tem mudança de direção de três faixas direcionais está conforme a norma ?	0	0
P_8_5	Se tem mudança de direção de quatro faixas direcionais está conforme a norma?	0	0
P_8_6	Tem piso tátil em pontos de ônibus conforme a norma?	N.A	0
P_8_7	O piso tátil tem conexão com os lotes vizinhos?	Sim	0

P_8_8	O piso tátil está em boas condições aparentes?	Sim	0
P_8_9	O piso tátil apresenta desenho com bom senso?	Sim	0
P_13_1	Dispositivo de Drenagem está devidamente instalado e bem conservado?	0	0
P_13_2	Dispositivo de Drenagem oferece risco para caminhamento seguro de pedestre?	0	0
