Lote 3 - Rota: Augusto de Lima

Diagnóstico da Calçada	Qualidade do Serviço	
Endereço: Av. Augusto de Lima, 2000	65	C
Data do Registro: 07/11/2019 09:04:00		
Num. Lote CTM: 10368900090

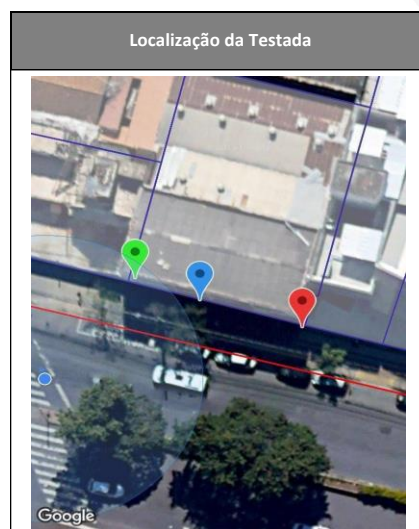
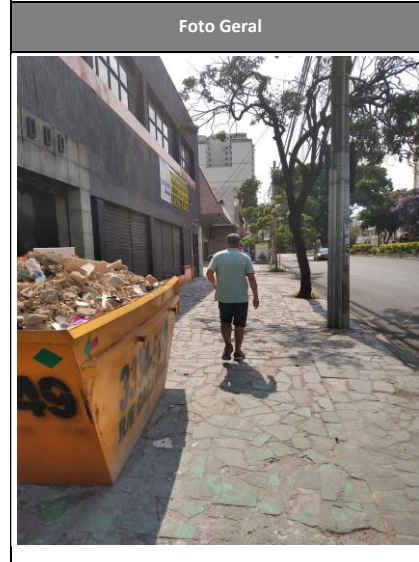
ID	Itens Avaliados	Respostas	Nota
P_1	O Mobiliário urbano está dentro da faixa de serviço de 70 cm ?	Sim	-
P_2	Qual a largura livre do Passeio ?	Acima de 1.50 m	10
P_3	Tipo de revestimento da calçada ?	Outro	0
P_4	Existência de Buracos ?	Poucos	5
P_5	Condições Gerais do Piso e meio-fio da calçada ?	Ótimo(a)	10
P_6	Presença de desníveis ?	Nenhum	10
P_7	Tem rebaixamento de calçada para Pedestre ?	Não	10
P_8	Possui piso tátil ao longo da Calçada ?	Não	-
P_9	A calçada Possui Rebaixamento de Veículos correto ?	Não	0
P_10	Existência de altura livre menor que 2,10 m ?	Não	-
P_11	O Passeio está no padrão da SMPU ?	Não	0
P_12	A testada possui prática de estacionamento sobre o passeio ?	Não	10
P_13	Existe algum dispositivo de Drenagem sobre a calçada ?	Não	0
P_14	Existe PED em frente a testada ?	Não	-
P_15	Existe FTP em frente a testada ?	Não	-
P_16	Classificação geral da calçada pelo pesquisador.	Ótimo(a)	10
