Lote 1 - Rota: Padre Pedro Pinto

FRATAR
ENGENHARIA CONSULTIVA

Diagnóstico da Calçada	Qualidade do Serviço	
Endereço: Rua Padre Pedro Pinto, s/nº	58	C
Data do Registro: 21/11/2019 12:17:43		
Num. Lote CTM: 190588900165

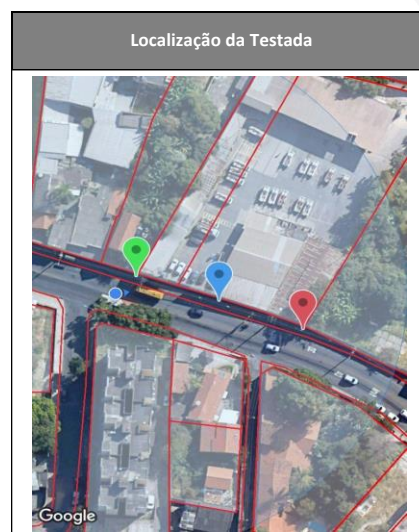
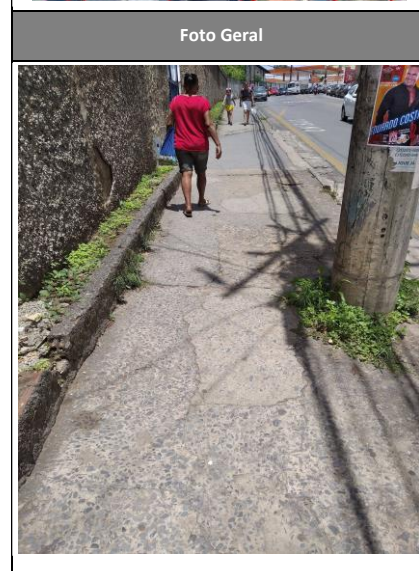
ID	Itens Avaliados	Respostas	Nota
P_1	O Mobiliário urbano está dentro da faixa de serviço de 70 cm ?	Sim	-
P_2	Qual a largura livre do Passeio ?	Entre 1.20 m e 1.50 m	6
P_3	Tipo de revestimento da calçada ?	Concreto	10
P_4	Existência de Buracos ?	Poucos	5
P_5	Condições Gerais do Piso e meio-fio da calçada ?	Regular	5
P_6	Presença de desníveis ?	Leve	7
P_7	Tem rebaixamento de calçada para Pedestre ?	Não	10
P_8	Possui piso tátil ao longo da Calçada ?	Não	-
P_9	A calçada Possui Rebaixamento de Veículos correto ?	Não	0
P_10	Existência de altura livre menor que 2,10 m ?	Não	-
P_11	O Passeio está no padrão da SMPU ?	Não	0
P_12	A testada possui prática de estacionamento sobre o passeio ?	Não	10
P_13	Existe algum dispositivo de Drenagem sobre a calçada ?	Não	0
P_14	Existe PED em frente a testada ?	Não	-
P_15	Existe FTP em frente a testada ?	Não	-
P_16	Classificação geral da calçada pelo pesquisador.	Regular	5
