Diagnóstico da Calçada	Qualidade do Serviço	
Endereço: Av. Brigadeiro Eduardo Gomes, s/nº	78	B
Data do Registro: 13/11/2019 15:53:04		
Num. Lote CTM: 130118500120

Lote 1 - Rota: Noroeste

FRATAR
ENGENHARIA CONSULTIVA

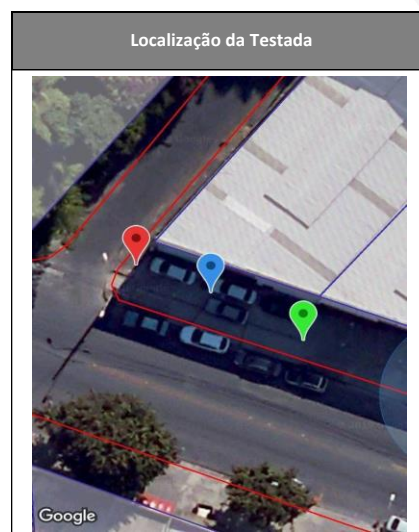
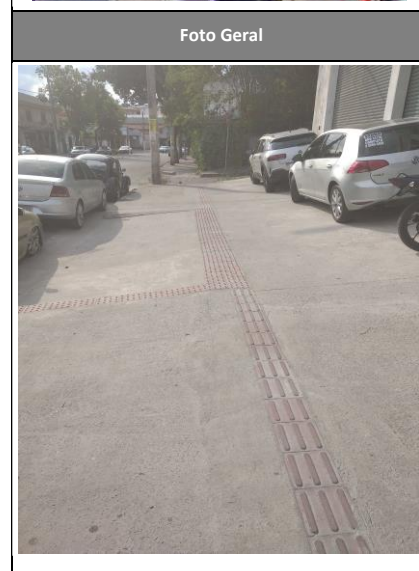
ID	Itens Avaliados	Respostas	Nota
P_1	O Mobiliário urbano está dentro da faixa de serviço de 70 cm ?	Sim	-
P_2	Qual a largura livre do Passeio ?	Acima de 1.50 m	10
P_3	Tipo de revestimento da calçada ?	Concreto	10
P_4	Existência de Buracos ?	Nenhum	10
P_5	Condições Gerais do Piso e meio-fio da calçada ?	Ótimo(a)	10
P_6	Presença de desníveis ?	Nenhum	10
P_7	Tem rebaixamento de calçada para Pedestre ?	Sim	8
P_8	Possui piso tátil ao longo da Calçada ?	Sim	-
P_9	A calçada Possui Rebaixamento de Veículos correto ?	Não	0
P_10	Existência de altura livre menor que 2,10 m ?	Não	-
P_11	O Passeio está no padrão da SMPU ?	Não	0
P_12	A testada possui prática de estacionamento sobre o passeio ?	Não	10
P_13	Existe algum dispositivo de Drenagem sobre a calçada ?	Não	0
P_14	Existe PED em frente a testada ?	Não	-
P_15	Existe FTP em frente a testada ?	Não	-
P_16	Classificação geral da calçada pelo pesquisador.	Ótimo(a)	10

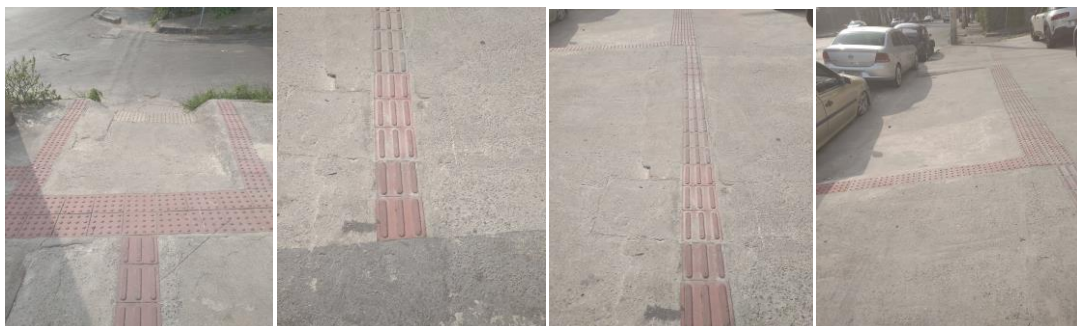
Fotos Complementares - Detalhes do Passeio

ID	Itens Avaliados	Respostas	Nota
P_7_1	Qual tipo do Rebaixo ?	Rebaixo Tipo 1 (trapézio)	0
P_7_1_1	Se for do Tipo 1, Passeio possui largura livre de 1,2 m ?	Sim	0
P_7_1_2	Se for do Tipo 1, O rebaixo tem abas conforme a norma ?	Não	0
P_7_2	A rampa do rebaixo tem Inclinação da norma (8,33%) ?	Sim	0
P_7_3	O rebaixo possui piso tátil ?	Tem piso de alerta e direcional	0
P_7_3_1	O piso tátil de alerta e direcional do rebaixo está conforme a norma ?	Não	0
P_8_1	O piso tátil está no eixo da faixa livre ?	Sim	0
P_8_2	Se tem uma leve mudança de direção está conforme a norma ?	Não	0
P_8_3	Se tem mudança de direção de 90º ou maior está conforme a norma ?	0	0
P_8_4	Se tem mudança de direção de três faixas direcionais está conforme a norma ?	0	0
P_8_5	Se tem mudança de direção de quatro faixas direcionais está conforme a norma?	0	0
P_8_6	Tem piso tátil em pontos de ônibus conforme a norma?	N.A	0
P_8_7	O piso tátil tem conexão com os lotes vizinhos?	Sim	0

P_8_8	O piso tátil está em boas condições aparentes?	Sim	0
P_8_9	O piso tátil apresenta desenho com bom senso?	Sim	0
P_13_1	Dispositivo de Drenagem está devidamente instalado e bem conservado?	0	0
P_13_2	Dispositivo de Drenagem oferece risco para caminamento seguro de pedestre?	0	0
