Diagnóstico da Calçada	Qualidade do Serviço	
Endereço: Rua Professor Moraes, 77	43	D
Data do Registro: 14/11/2019 07:59:48		
Num. Lote CTM: 10142500085

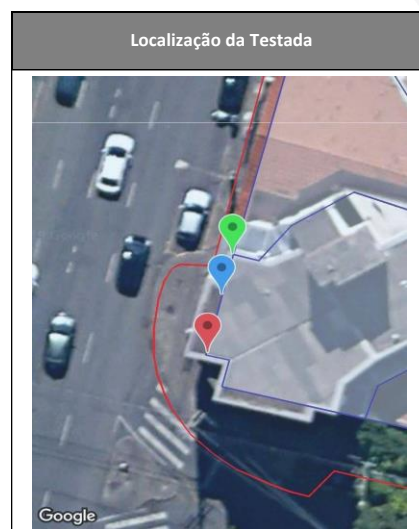
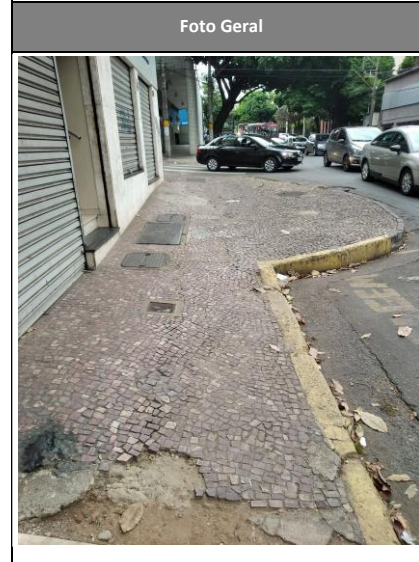
ID	Itens Avaliados	Respostas	Nota
P_1	O Mobiliário urbano está dentro da faixa de serviço de 70 cm ?	Sim	-
P_2	Qual a largura livre do Passeio ?	Acima de 1.50 m	10
P_3	Tipo de revestimento da calçada ?	Pedra Portuguesa	10
P_4	Existência de Buracos ?	Poucos	5
P_5	Condições Gerais do Piso e meio-fio da calçada ?	Péssimo	5
P_6	Presença de desníveis ?	Nenhum	10
P_7	Tem rebaixamento de calçada para Pedestre ?	Sim	10
P_8	Possui piso tátil ao longo da Calçada ?	Não	-
P_9	A calçada Possui Rebaixamento de Veículos correto ?	Não	0
P_10	Existência de altura livre menor que 2,10 m ?	Não	-
P_11	O Passeio está no padrão da SMPU ?	Não	0
P_12	A testada possui prática de estacionamento sobre o passeio ?	Não	10
P_13	Existe algum dispositivo de Drenagem sobre a calçada ?	Sim	0
P_14	Existe PED em frente a testada ?	Não	-
P_15	Existe FTP em frente a testada ?	Sim	-
P_16	Classificação geral da calçada pelo pesquisador.	Ruim	5

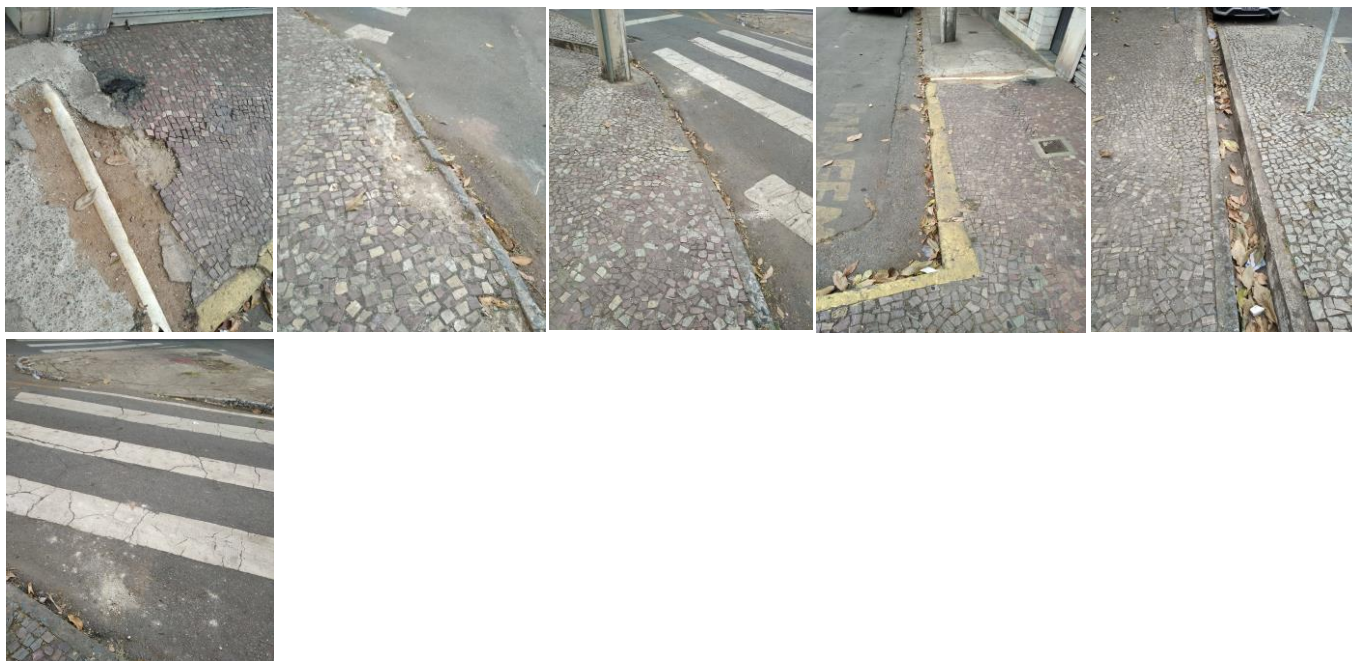
Fotos Complementares - Detalhes do Passeio

ID	Itens Avaliados	Respostas	Nota
P_7_1	Qual tipo do Rebaixo ?	Rebaixo Tipo 1 (trapézio)	0
P_7_1_1	Se for do Tipo 1, Passeio possui largura livre de 1,2 m ?	Sim	0
P_7_1_2	Se for do Tipo 1, O rebaixo tem abas conforme a norma ?	Não	-1
P_7_2	A rampa do rebaixo tem Inclinação da norma (8,33%) ?	Sim	0
P_7_3	O rebaixo possui piso tátil ?	Não tem nenhum	-1
P_7_3_1	O piso tátil de alerta e direcional do rebaixo está conforme a norma ?	0	0
P_8_1	O piso tátil está no eixo da faixa livre ?	0	0
P_8_2	Se tem uma leve mudança de direção está conforme a norma ?	0	0
P_8_3	Se tem mudança de direção de 90º ou maior está conforme a norma ?	0	0
P_8_4	Se tem mudança de direção de três faixas direcionais está conforme a norma ?	0	0
P_8_5	Se tem mudança de direção de quatro faixas direcionais está conforme a norma?	0	0
P_8_6	Tem piso tátil em pontos de ônibus conforme a norma?	0	0
P_8_7	O piso tátil tem conexão com os lotes vizinhos?	0	0

P_8_8	O piso tátil está em boas condições aparentes?	0	0
P_8_9	O piso tátil apresenta desenho com bom senso?	0	0
P_13_1	Dispositivo de Drenagem está devidamente instalado e bem conservado?	Não	-3
P_13_2	Dispositivo de Drenagem oferece risco para caminamento seguro de pedestre?	Sim	-5
